# Full Plus Ekspertiz

## 06DPD945

| Plaka | 06DPD945 | Şanzıman Tipi | Otomatik |
| Motor Hacmi | 1598cc | Marka | Honda |

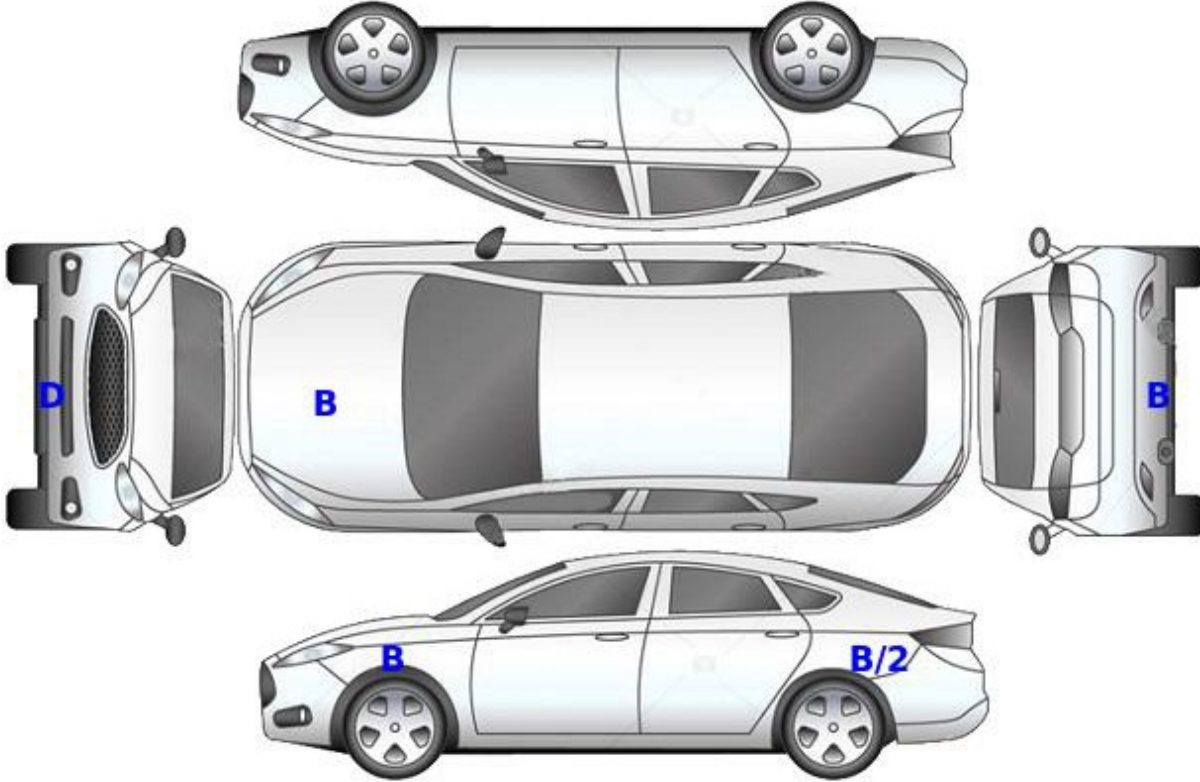
## Kaporta Kontrolü(Değişmiş Boyanmış kontrolü)

B: Boyalı

B/2: Lokal Boyalı

D: Değişmiş

Ön Panel - Boyalı  
C-direk, sol - Boyalı  
Marşbiyel, sol - Boyalı

Ön panel işlemi ve boyalı. Sol ön çamurluk bağlantı cıvataları işlemlidir.

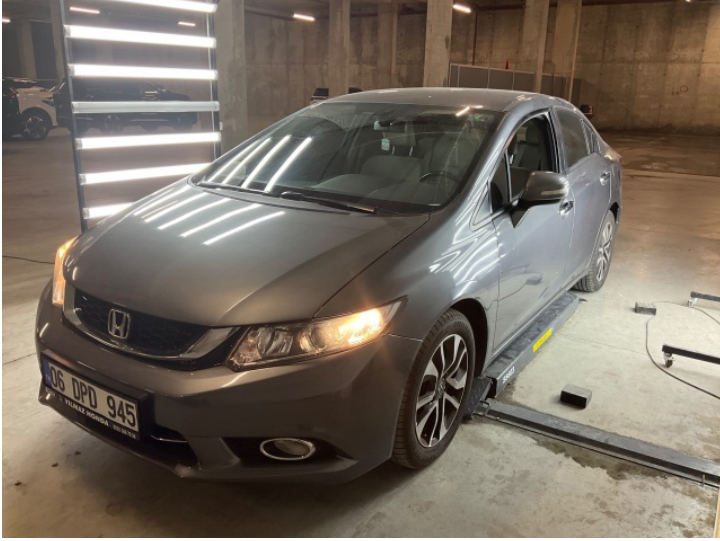
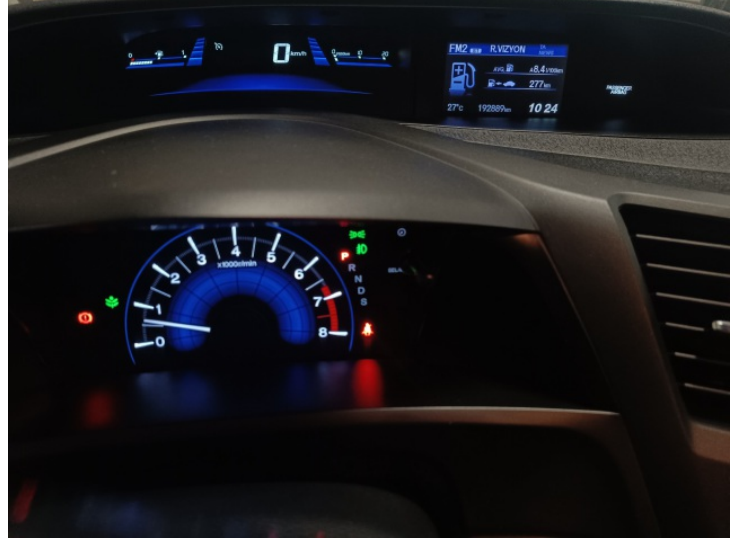
## Araç Resimleri

## Çizik

Tampon, ön, Ön tampon > Çizik
