Rapor Tarihi: 04.08.2025 16:00 Bayi No: 0603 Sayfa: 1/12  
Rapor No: 06-03-2399707 Araç Giriş Tarihi: 30.07.2025 14:15 Araç Çıkış Tarihi: 04.08.2025 16:00  
Mersis No: 0309073518100001

# Full Plus Ekspertiz

## 06FB7803

## Araç Bilgileri

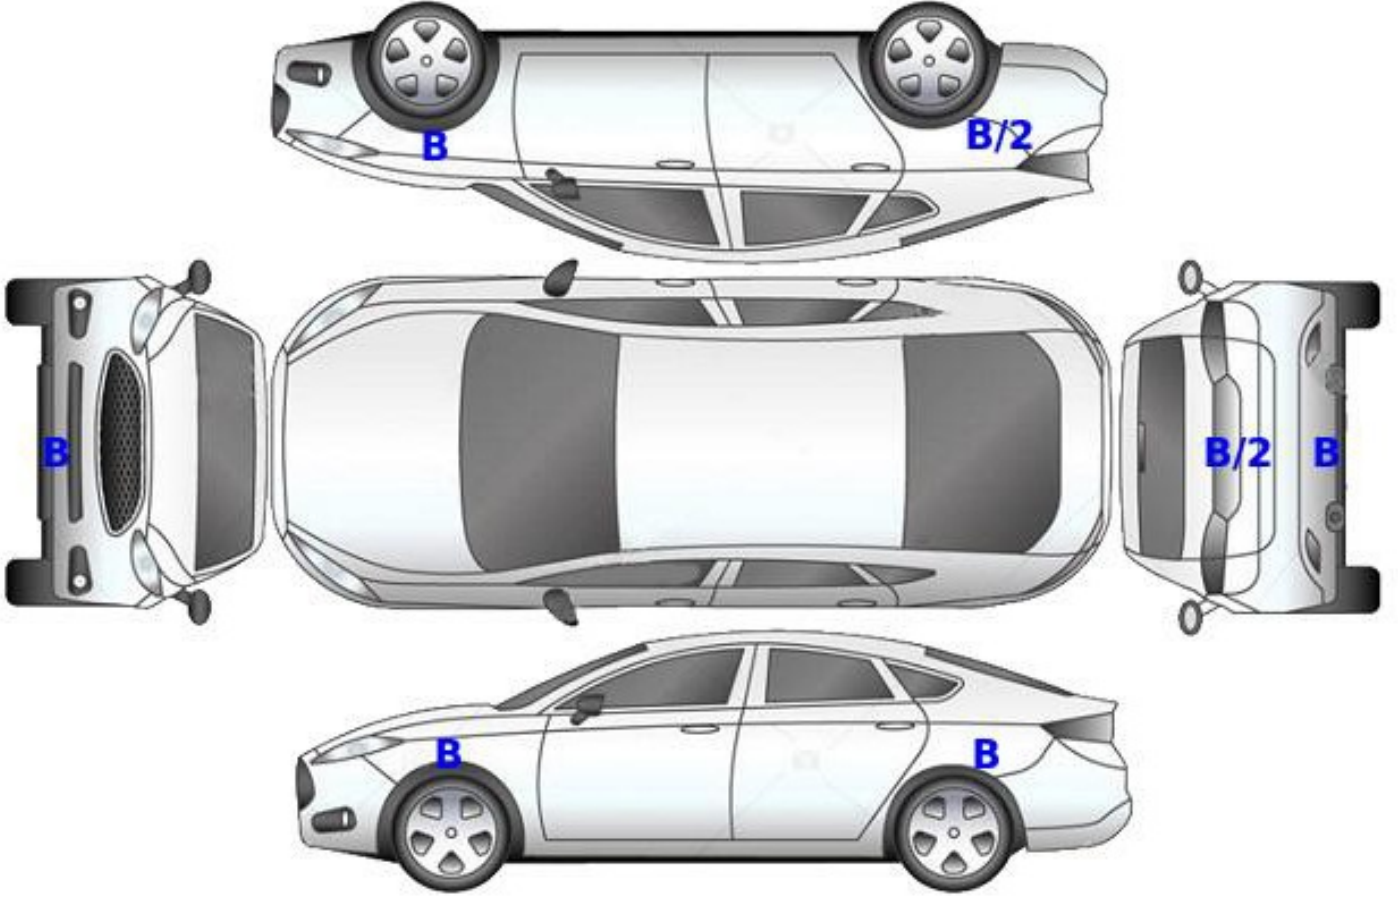
## Kaporta Kontrolü(Değişmiş Boyanmış kontrolü)

**B: Boyalı**

**B/2: Lokal Boyalı**

**D: Değişmiş**

Sol Üst Frangart - Boyalı  
Marşbiyel, sağ - Lokal Boya  
Dış dikiz aynası elektrikli ayar sistemi - Arızalı

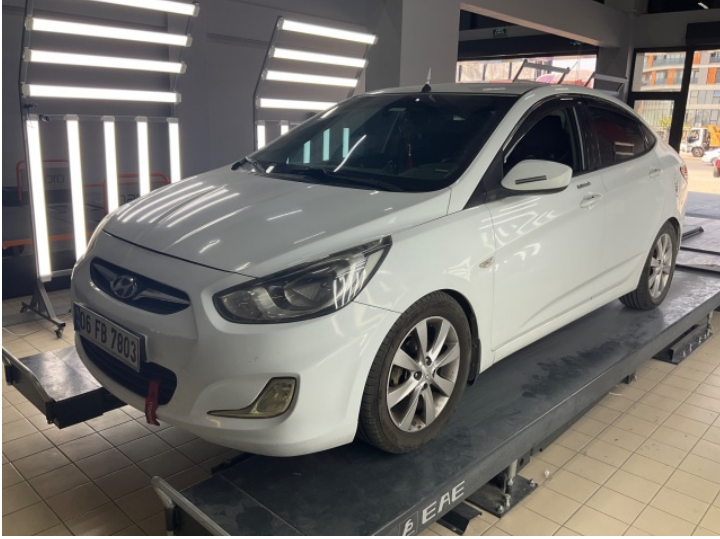
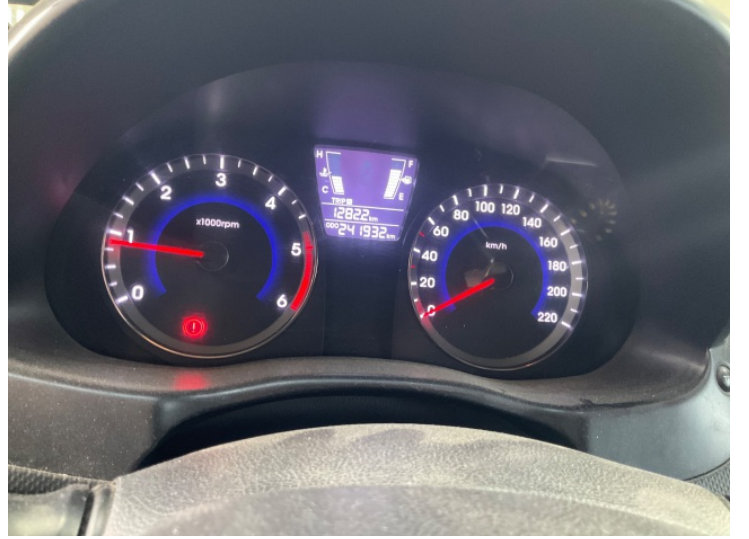
## Araç Resimleri

| | Durum | Notlar |
|---|---|---|
| Araç Kaporta Aksamı | | Ezik , çizik ve dolu hasarı mevcut. Araç kirli gelmiştir. |
| Taban, Tavan, Koltuk ve Kapı Döşemeleri | | çizik, kir mevcut, yakıcı madde hasarı ve deformeler mevcuttur. |
| Silecekler | | Silecek hasarlı. |
