| Rapor No: | 06-01-1473126 | Araç Giriş Tarihi: | 24.03.2026 17:09 | Araç Çıkış Tarihi: | 24.03.2026 17:35 |

# Full Plus Ekspertiz

## 06BMG582

Hyundai Bayon (BC) 1.0 12V T-GDi

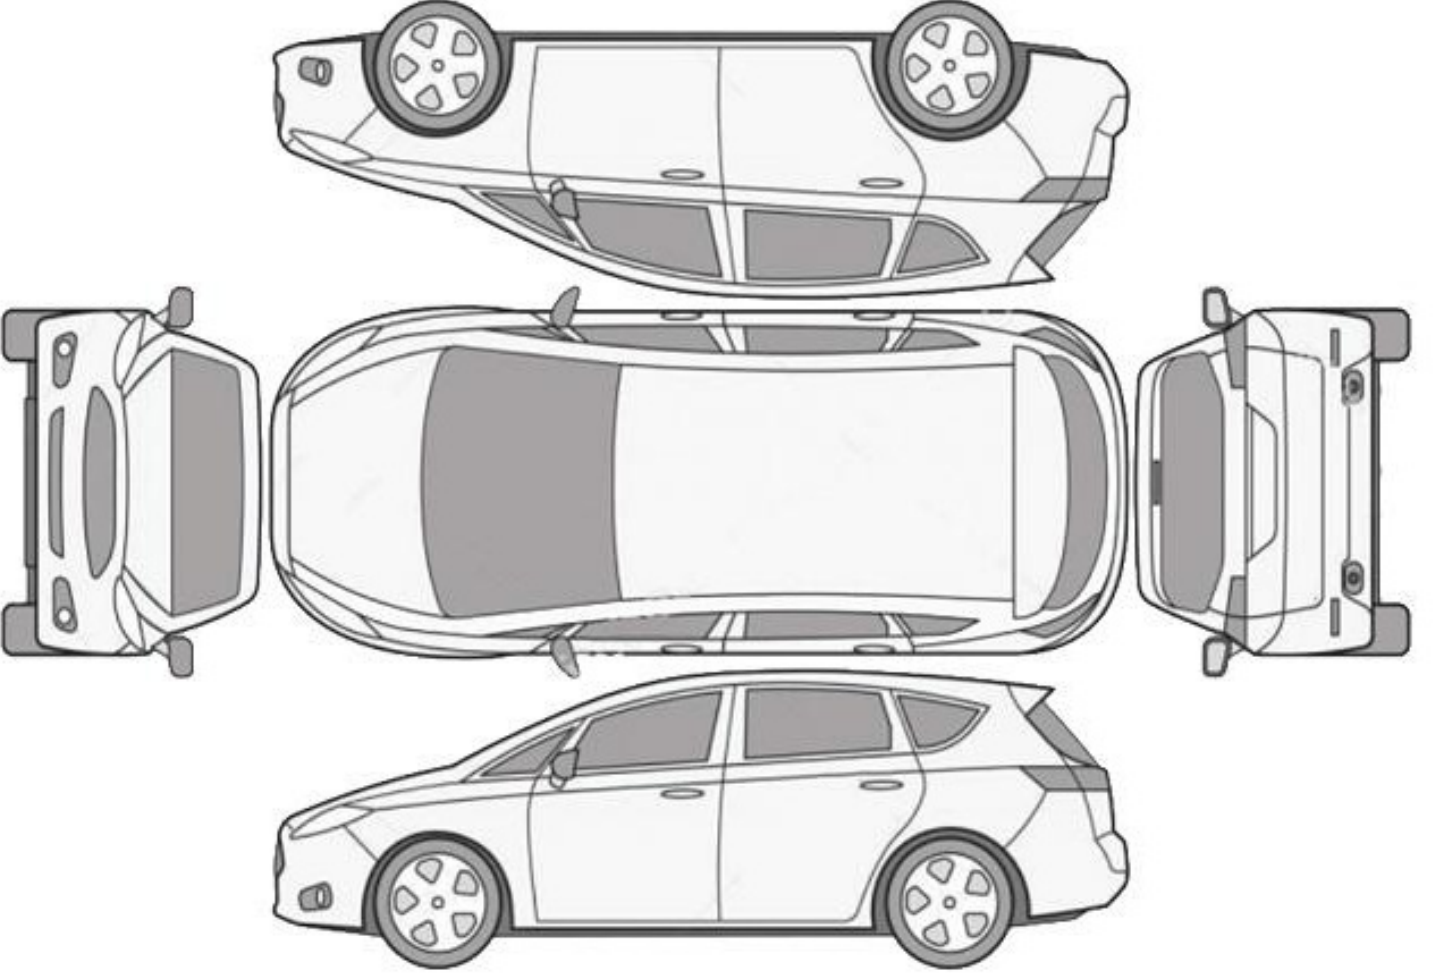
## Kaporta Kontrolü(Değişmiş Boyanmış kontrolü)

**B: Boyalı**

**B/2: Lokal Boyalı**

**D: Değişmiş**

**\*\*\*Araçta değişmiş ve boyanmış parça bulunmamaktadır\*\*\***

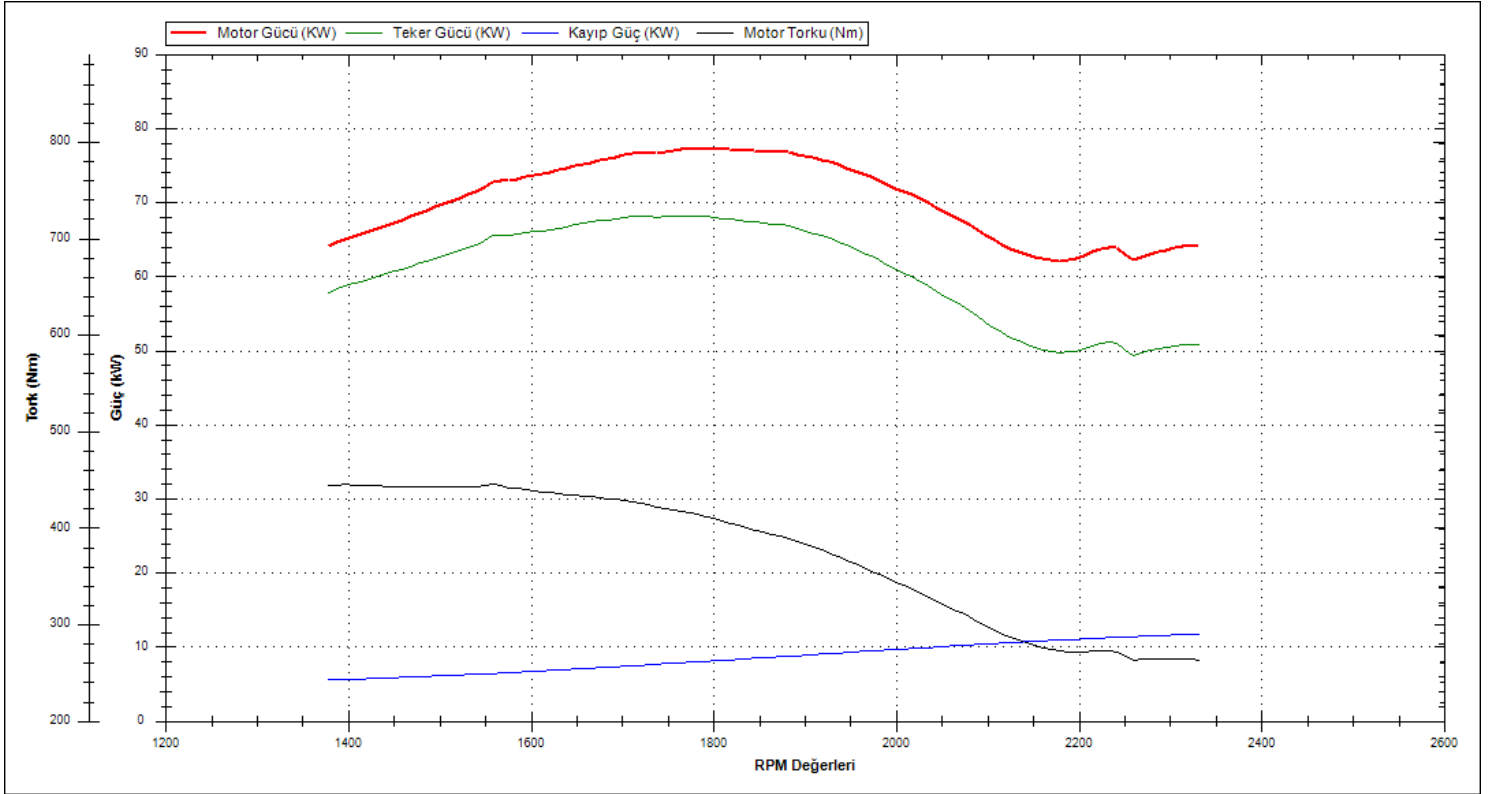
## RPM (Devir/dk) Grafiği

| Ölçülen Motor Torku | Teker Torku | Teker Gücü | Test Hızı |
| 445 | 401 | 68 | 107 |
| Ruhsat Verisi Güç | Test Sonucu Güç | Kayıp Güç | Performans % |
| 74 | 77 | 11 | 100,00 |

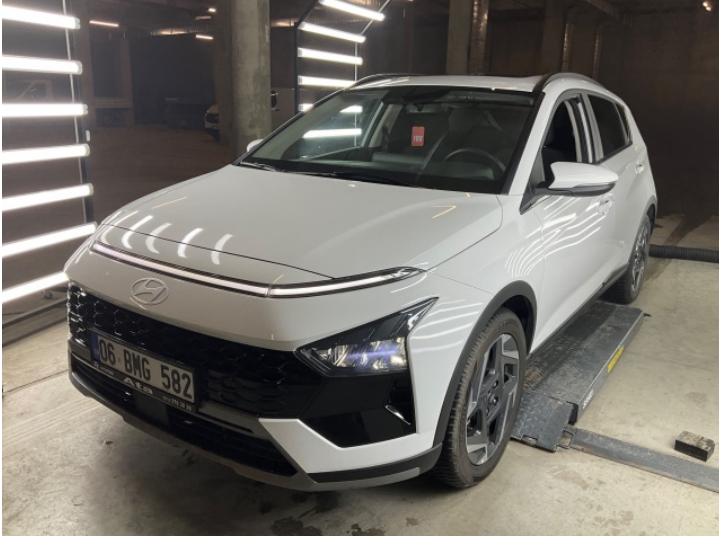
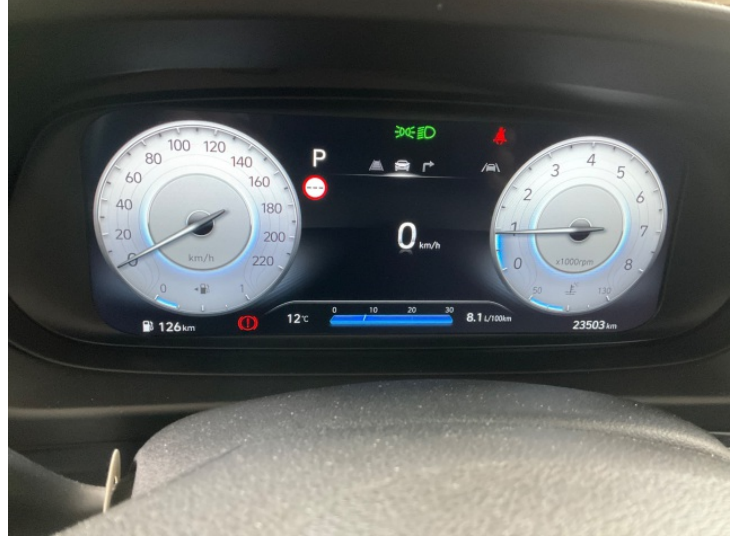
## Araç Resimleri

| | Durum | Notlar |
|---|---|---|
| Araç Kaporta Aksamı | | Noktasal ezik mevcut |
| Cam ve Cam Düğmeleri | | Taş vuruğu mevcut |

Kapı, sağ arka, Kapı, sağ arka > Noktasal Ezik

Kapı, sol arka, Kapı, sol arka > Noktasal Ezik

Camlar, Ön cam > Taş Vuruğu
