Z OTORİTE EKSPERTİZ OTOMOTİV GAYRİMENKUL TİC. A.Ş. D-Expert
Ankara Şaşmaz Şubesi Bahçekapı Mah.Sanayi Bulvarı No:4/B Şaşmaz
ankara0601@dexpert.com.tr 0312 278 81 82 ETİMESGUT ANKARA

Full Plus Ekspertiz

06EYZ946

Hyundai Bayon (BC) 1.0 12V T-GDi

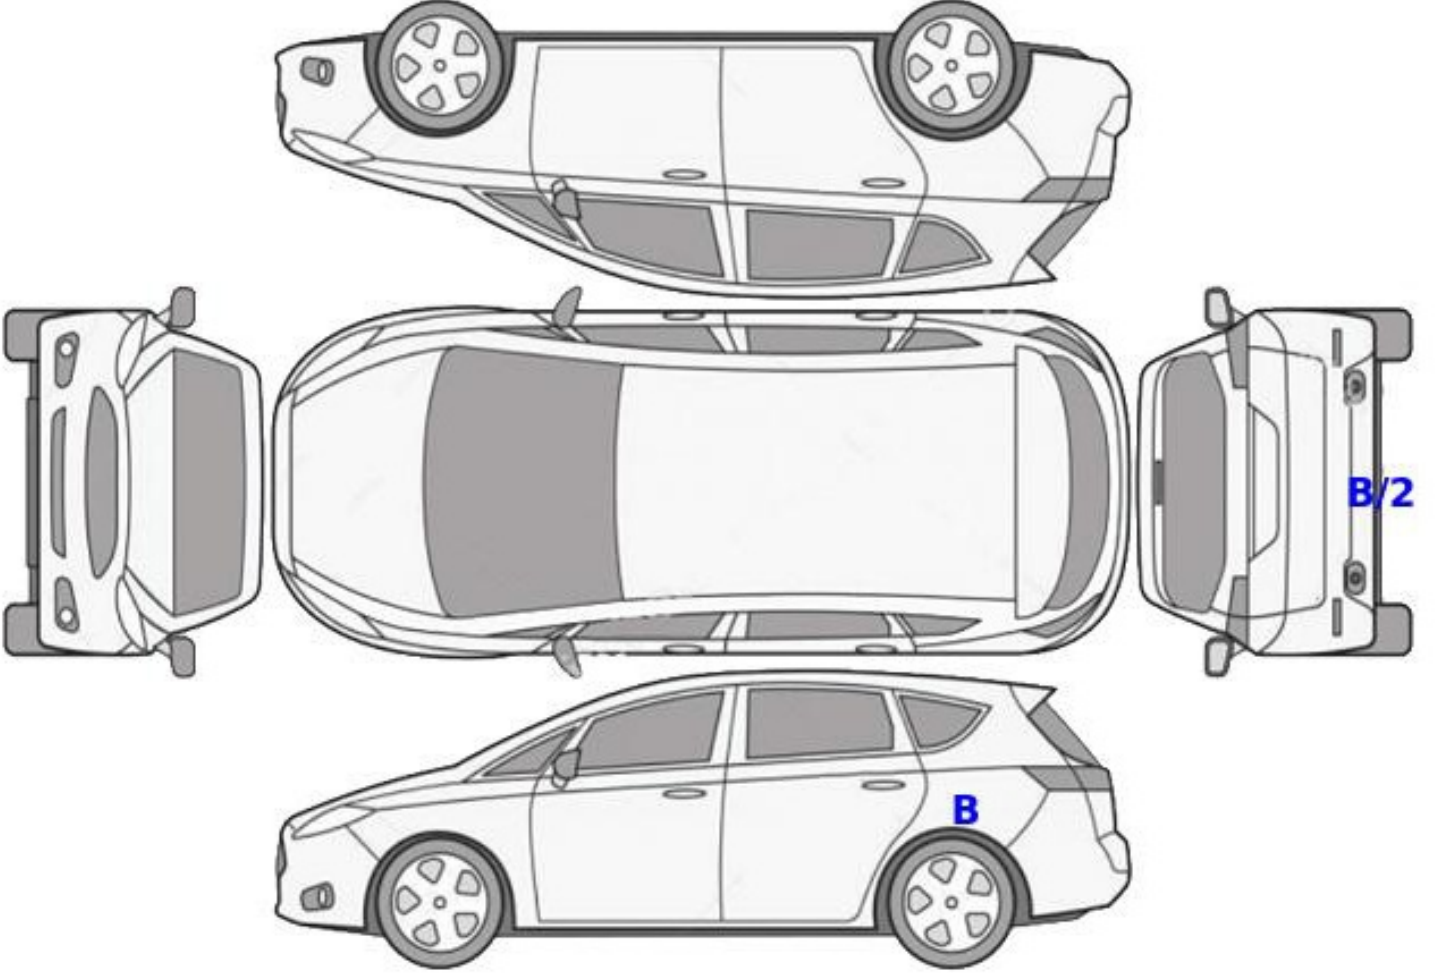
Kaporta Kontrolü(Değişmiş Boyanmış kontrolü)

B: Boyalı

B/2: Lokal Boyalı

D: Değişmiş

Motor kaputunda koruma folyosu olduğundan gözle boya kusur kontrolü yapılamadı. Sol arka kapı maskeleme hatası boya tozu mevcut. Araç genelinde reçine lekeleri mevcut.

Araç mikron değerleri yüksek ve değişkenlik göstermektedir. Araç genelinde yüzeysel çizikler mevcut

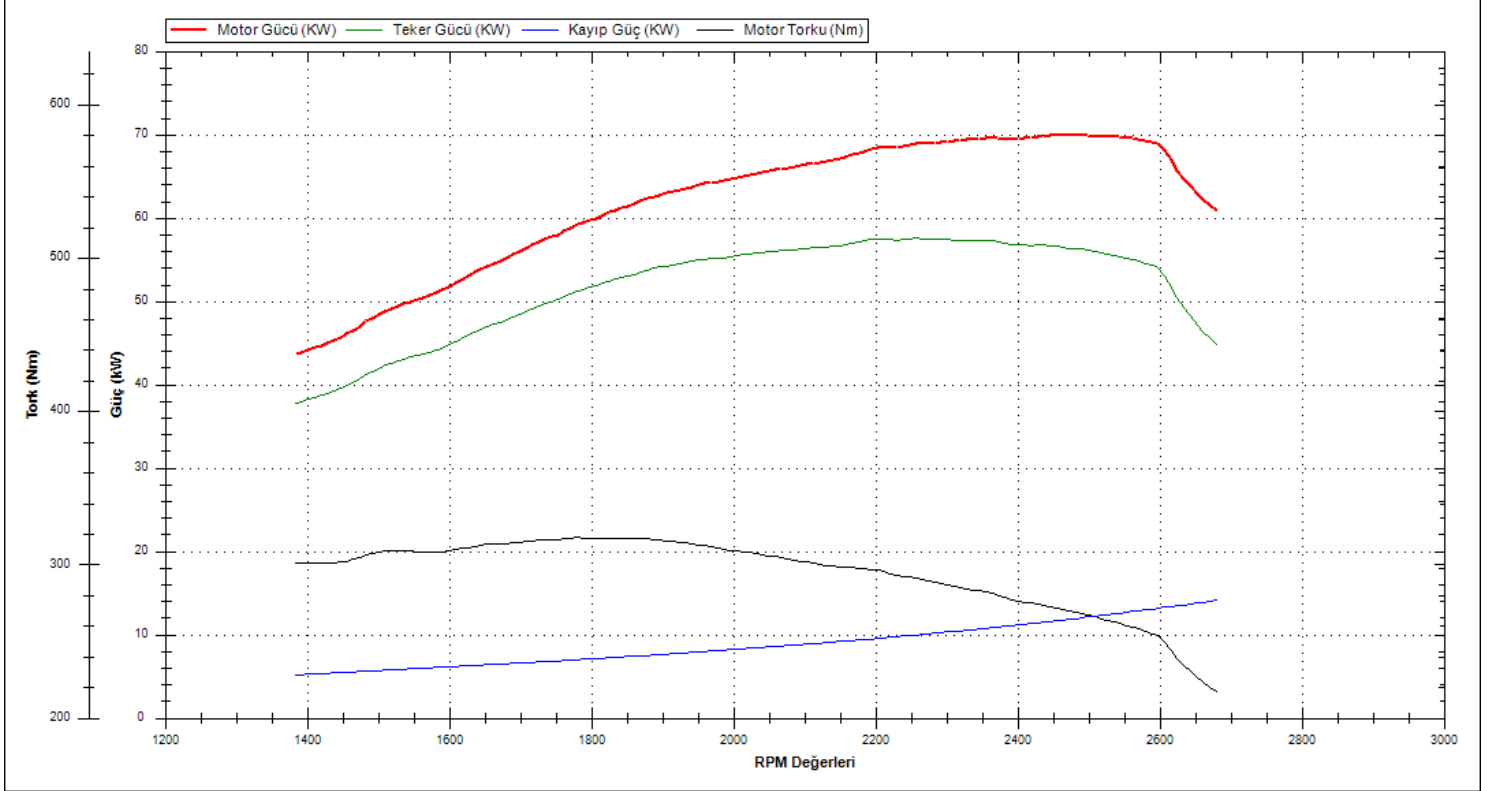
RPM (Devir/dk) Grafiği

| Ölçülen Motor Torku 317 NM | Teker Torku 274 NM | Teker Gücü 57 KW | Test Hızı 149 km/h |
| Ruhsat Verisi Güç 74 KW | Test Sonucu Güç 69 KW | Kayıp Güç 14 KW | Performans % 93,24 |
