# Full Plus Ekspertiz

## 06AGS529

| Motor Hacmi | 1582cc | Marka | Hyundai |
| Rengi | KIRMIZI | Model | Elantra |

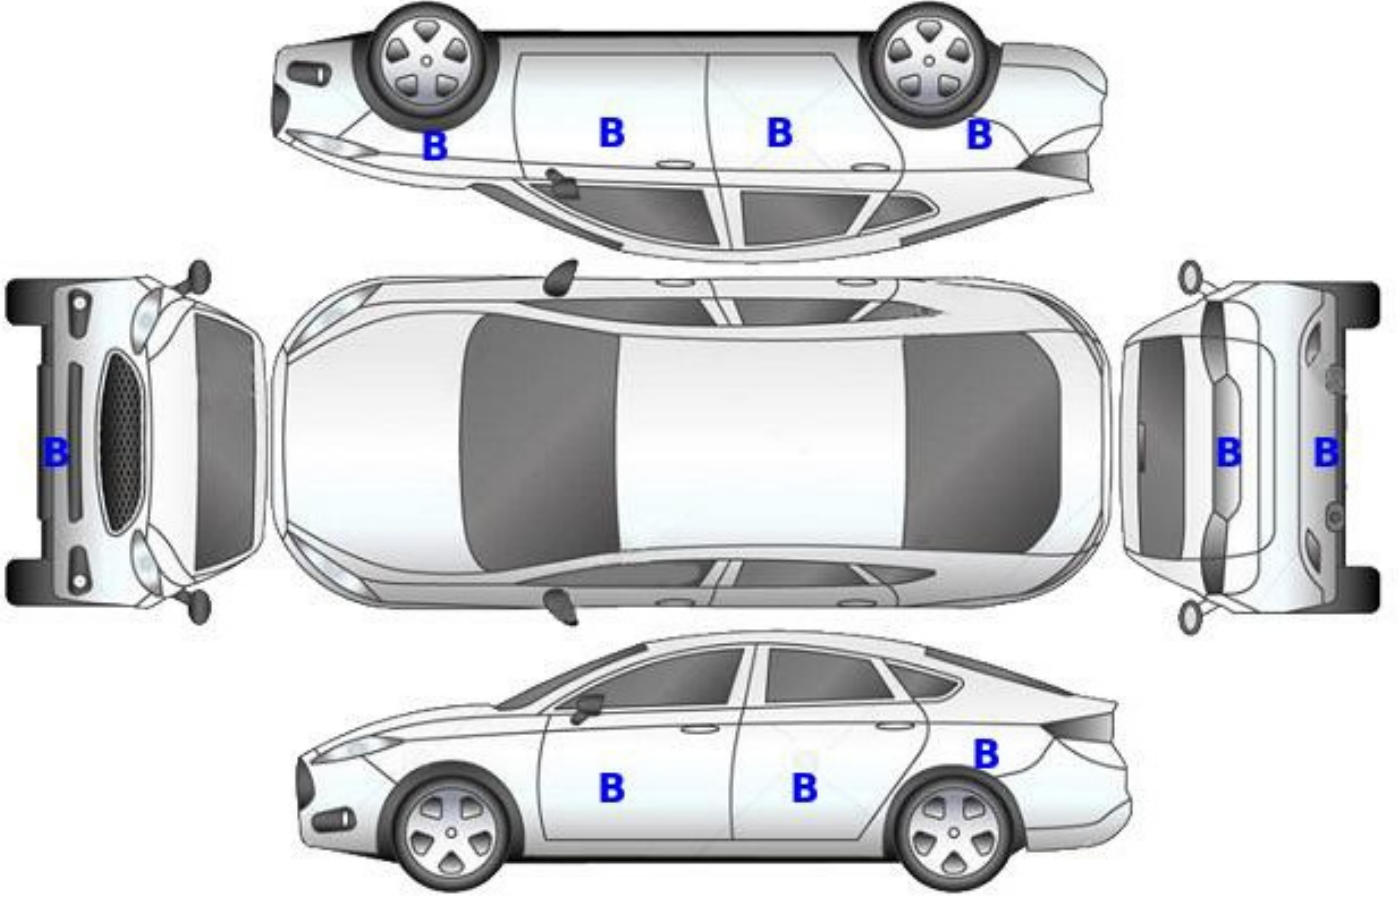
## Kaporta Kontrolü(Değişmiş Boyanmış kontrolü)

**B: Boyalı**

**B/2: Lokal Boyalı**

**D: Değişmiş**

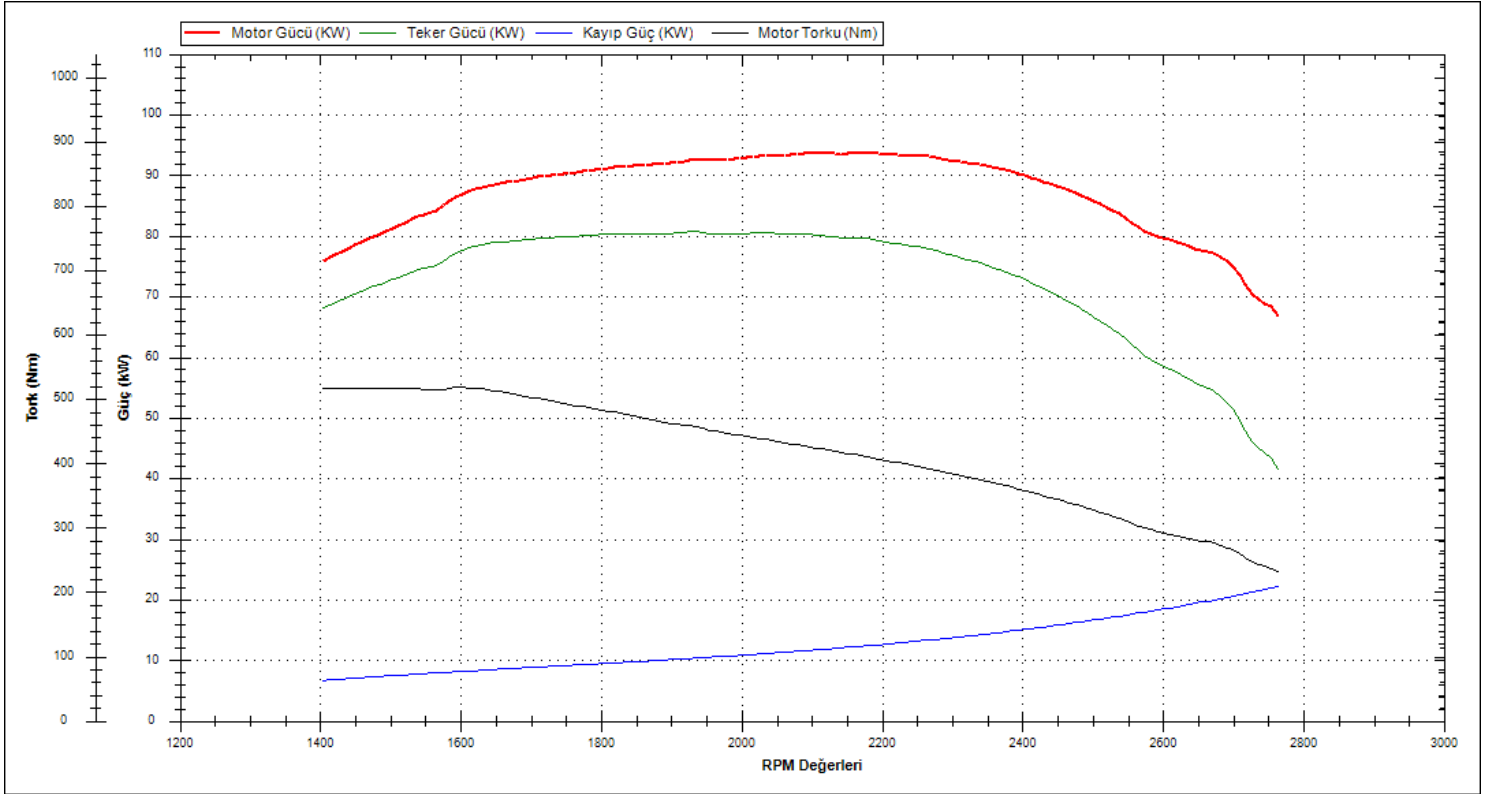
## RPM (Devir/dk) Grafiği

| Ölçülen Motor Torku | Teker Torku | Teker Gücü | Test Hızı |
| 518 | 463 | 80 | 130 |
| Ruhsat Verisi Güç | Test Sonucu Güç | Kayıp Güç | Performans % |
| 100 | 93 | 22 | 93,00 |

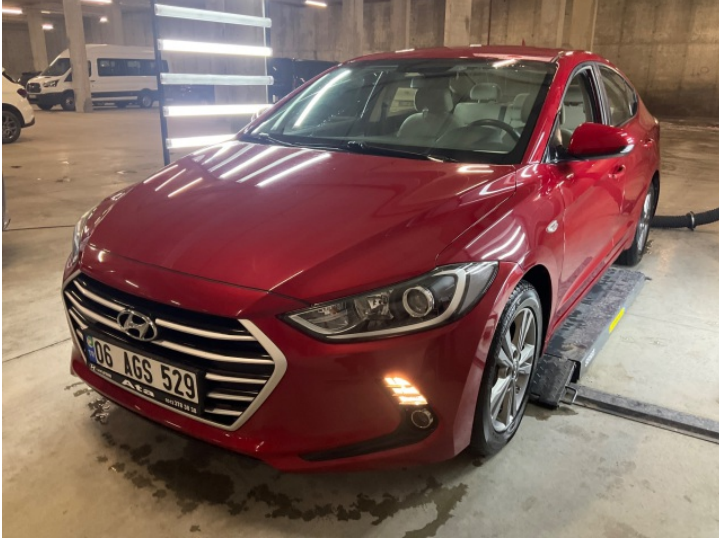
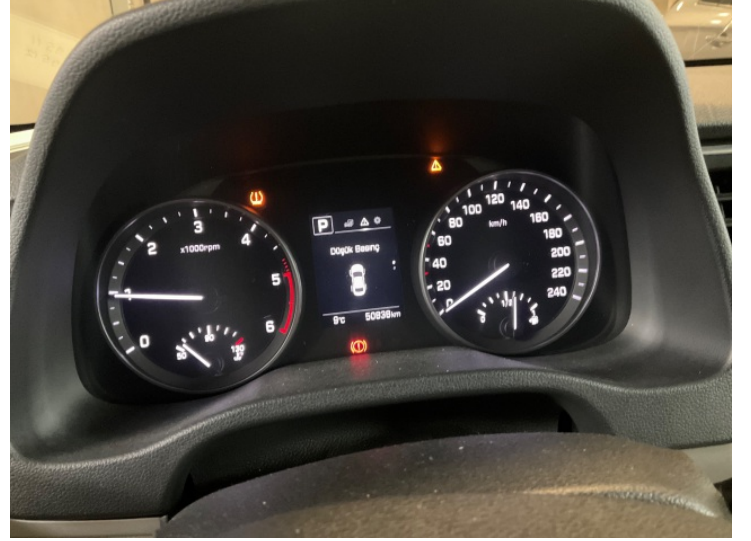
## Araç Resimleri

Tampon, ön, Ön tampon >  
Çizik

Kapı, sağ ön, Kapı, sağ ön >  
Çizik

Tampon, arka, Arka tampon >  
Çizik

Kapı, sol arka, Kapı, sol arka >  
Çizik

Kapı, sol ön, Kapı, sol ön >  
Çizik
