Rapor Tarihi: 13.12.2025 10:09 Bayi No: 0603 Sayfa: 1/10  
Rapor No: 06-03-1444961 Araç Giriş Tarihi: 13.12.2025 09:22 Araç Çıkış Tarihi: 13.12.2025 10:09  
Mersis No: 0309073518100001

# Full Plus Ekspertiz

## 06FCD634

Hyundai i10 (AC3) 1.2 MPI

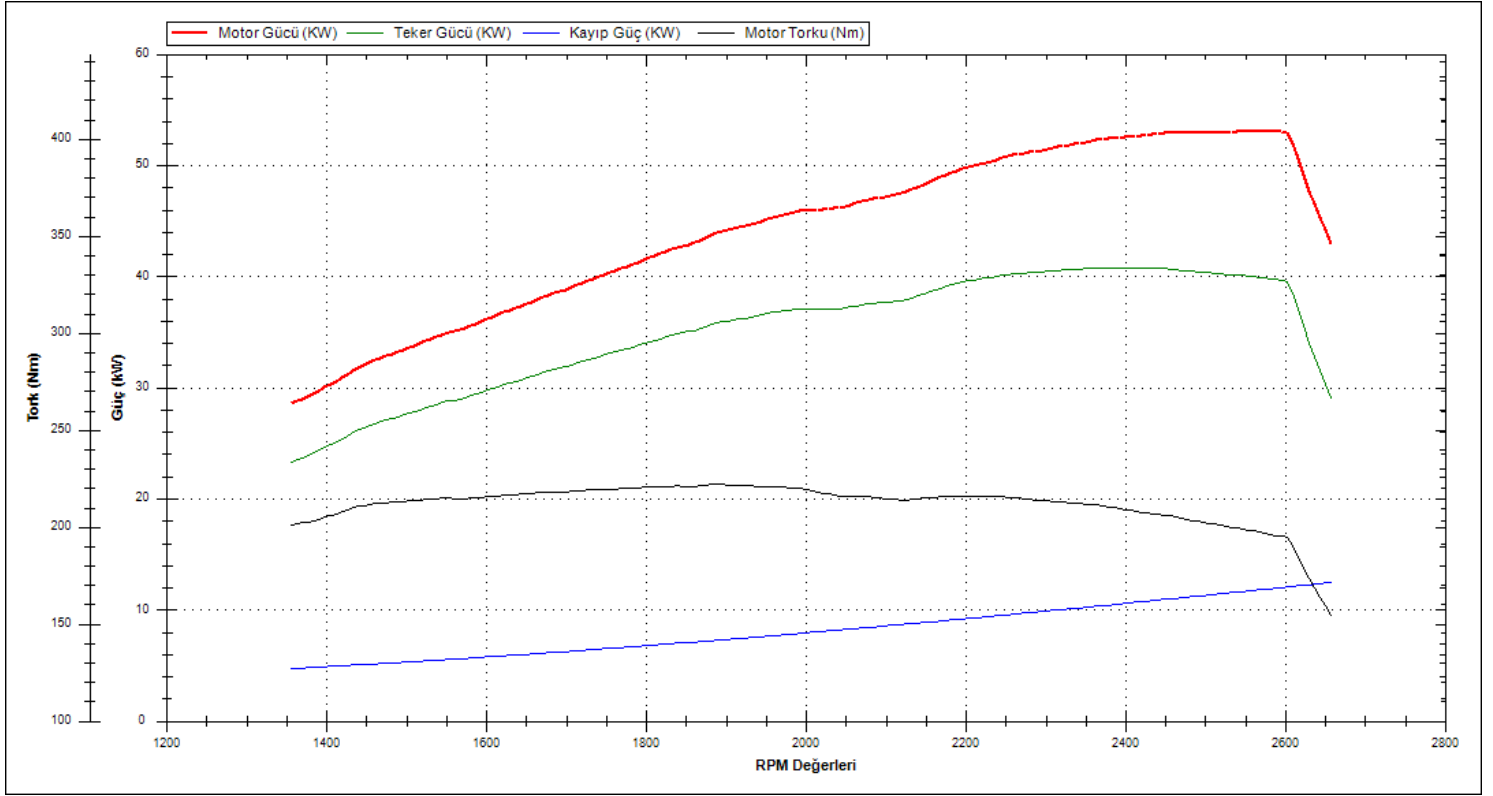
## RPM (Devir/dk) Grafiđi

| Ölçlen Motor Torku | Teker Torku | Teker Gc | Test Hızı |
| 221 | 181 | 40 | 154 |
| Ruhsat Verisi Gç | Test Sonucu Gç | Kayıp Gç | Performans % |
| 61 | 53 | 12 | 86,89 |

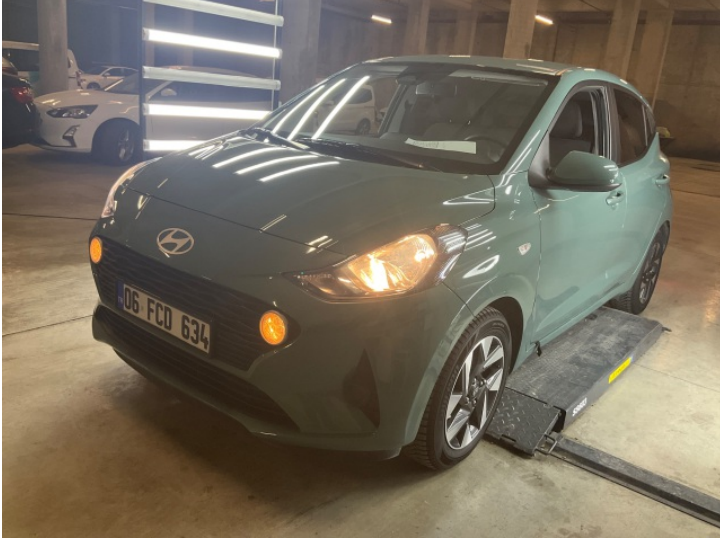
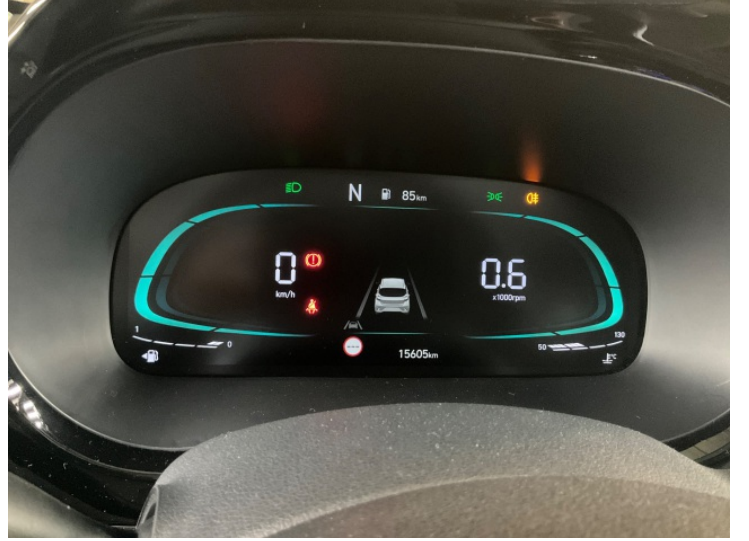
## Araç Resimleri

| | Durum | Notlar |
|---|---|---|
| Araç Kaporta Aksamı | | Çizik, çatlak ve standart dışı onarım mevcut. |

Tampon, arka, Arka tampon >  
Çizik

Tampon, ön, Ön tampon >  
Çatlak

Sis lambaları, Sis farı camı, sol  
> Standart Dışı Onarım

Tampon, ön, Ön tampon  
ızgarası > Standart Dışı Onarım
