Rapor Tarihi: 20.05.2026 14:32
Rapor No: 06-01-1489813
Mersis No: 0309073518100001

Full Plus Ekspertiz

Plaka	34NS1875	Şanzıman Tipi	Manuel
KM	196423	Yakıt Cinsi	Benzin
Şase	NLHB251BAFZ085881	Motor Gücü	62 kw
Marka	Hyundai	Motor Hacmi	1248cc
Rengi	KIRMIZI	Model	I20
İlk Tescil Tarihi	11-08-2015	Sonraki Muayene Tar.	22-06-2026
Model Yılı	2015	Araç Tipi	Hatchback
Ruhsat Sahibi	TAN OTO	Kapı Sayısı	5 Kapı

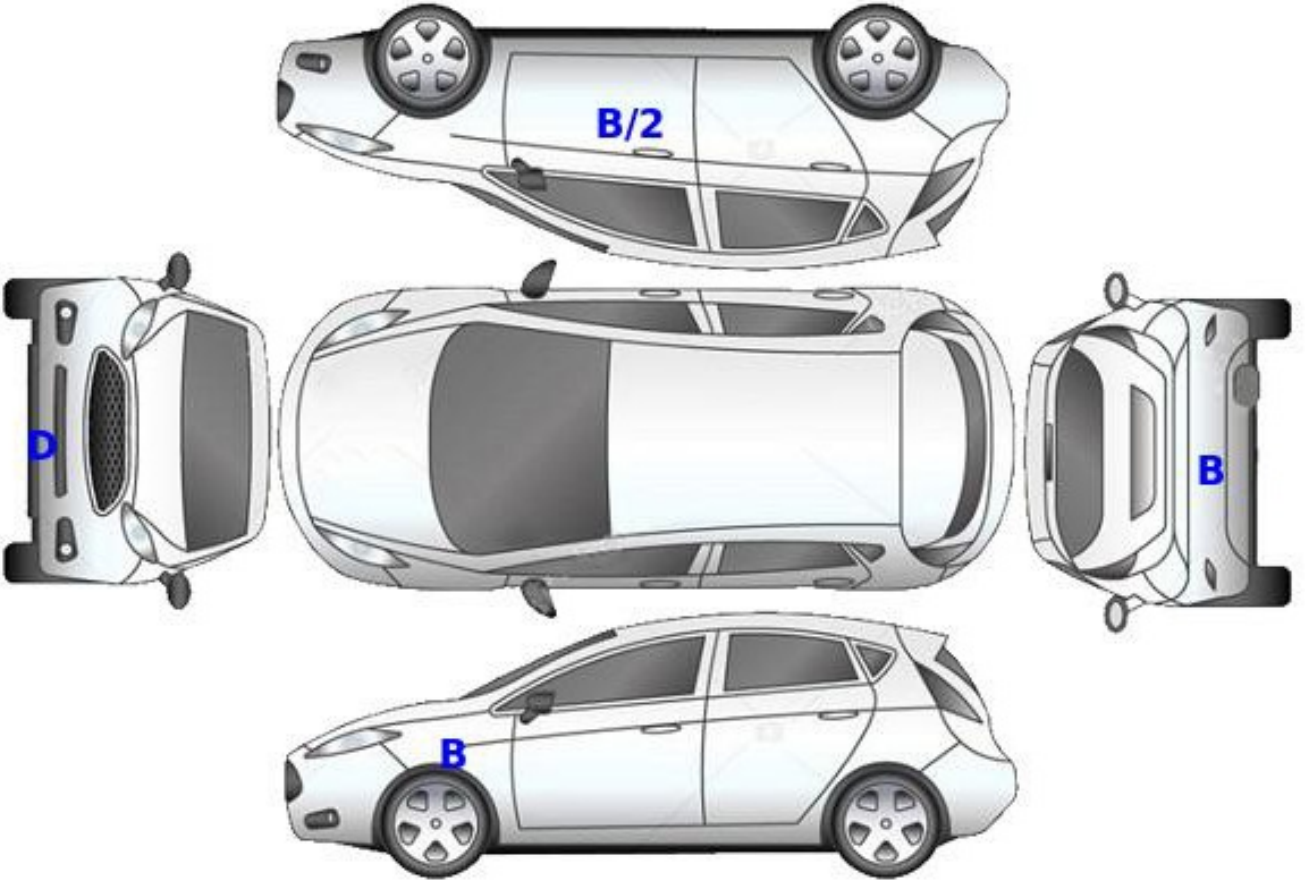
Kaporta Kontrolü(Değişmiş Boyanmış kontrolü)

B: Boyalı

B/2: Lokal Boyalı

D: Değişmiş

Marşbiyel, sağ
Çamurluk, sağ arka

Marşbiyel, sağ - Boyalı
Çamurluk ağız - Lokal Boya

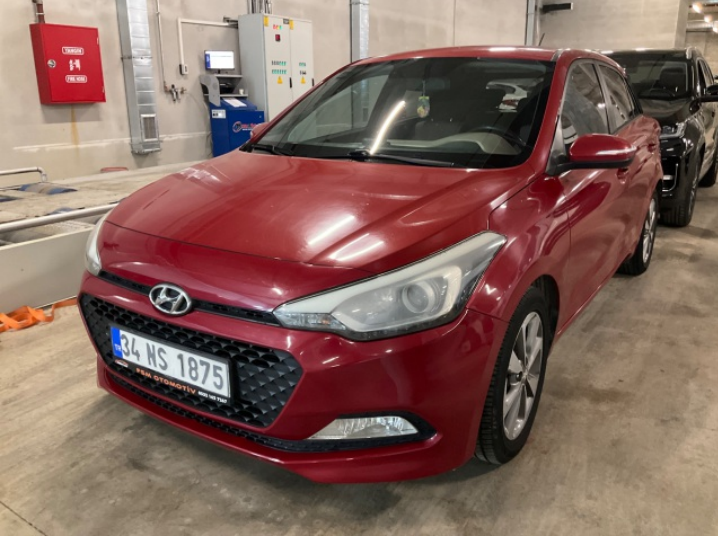
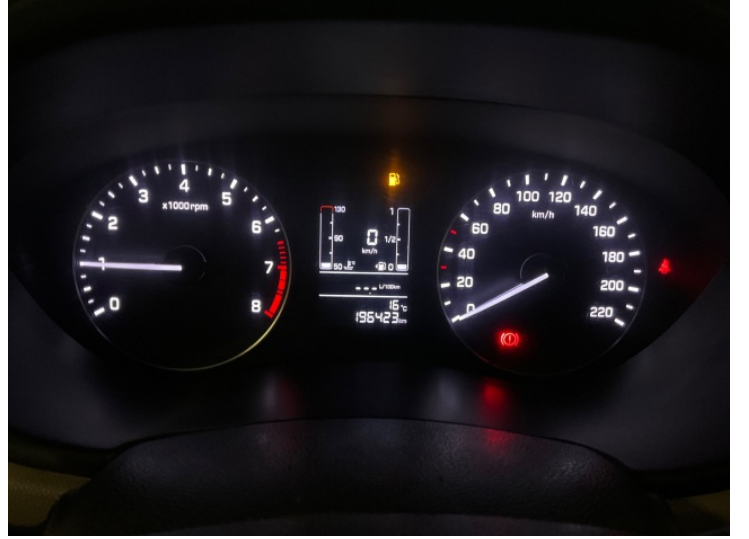
Araç Resimleri

Çizik
