# Full Plus Ekspertiz

## 06AAU668

| Plaka | 06AAU668 | Şanzıman Tipi | Otomatik |
| Marka | Hyundai | Motor Hacmi | 1368cc |

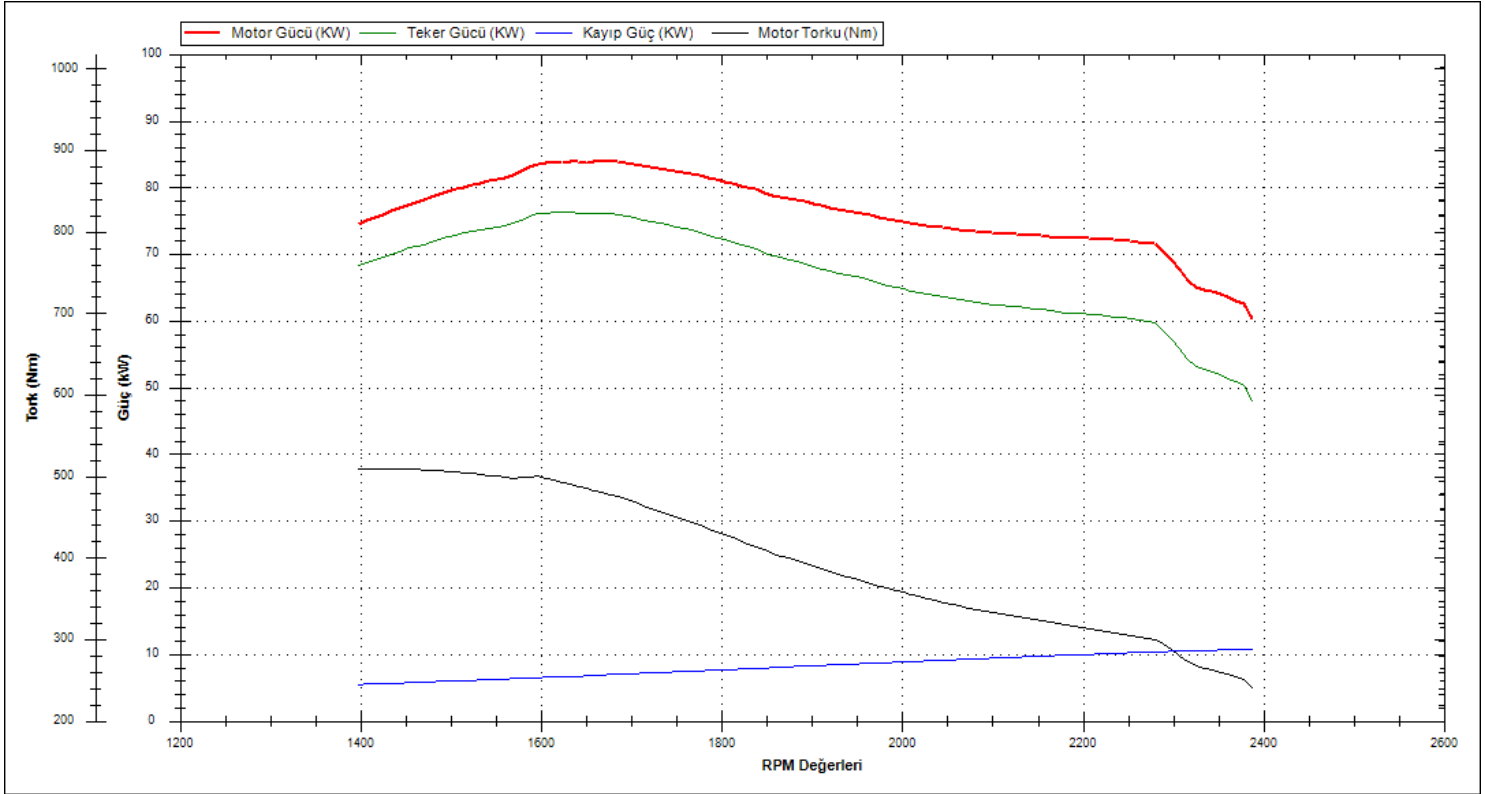
## RPM (Devir/dk) Grafiği

| Ölçülen Motor Torku | Teker Torku | Teker Gücü | Test Hızı |
| 508 | 466 | 76 | 100 |
| Ruhsat Verisi Güç | Test Sonucu Güç | Kayıp Güç | Performans % |
| 73 | 83 | 10 | 100,00 |
