Rapor Tarihi: 24.06.2025 12:04 Bayi No: 0601 Sayfa: 1/9  
Rapor No: 06-01-1386453 Araç Giriş Tarihi: 24.06.2025 11:07 Araç Çıkış Tarihi: 24.06.2025 12:04  
Mersis No: 0309073518100001

# Full Plus Ekspertiz

## 35BOA302

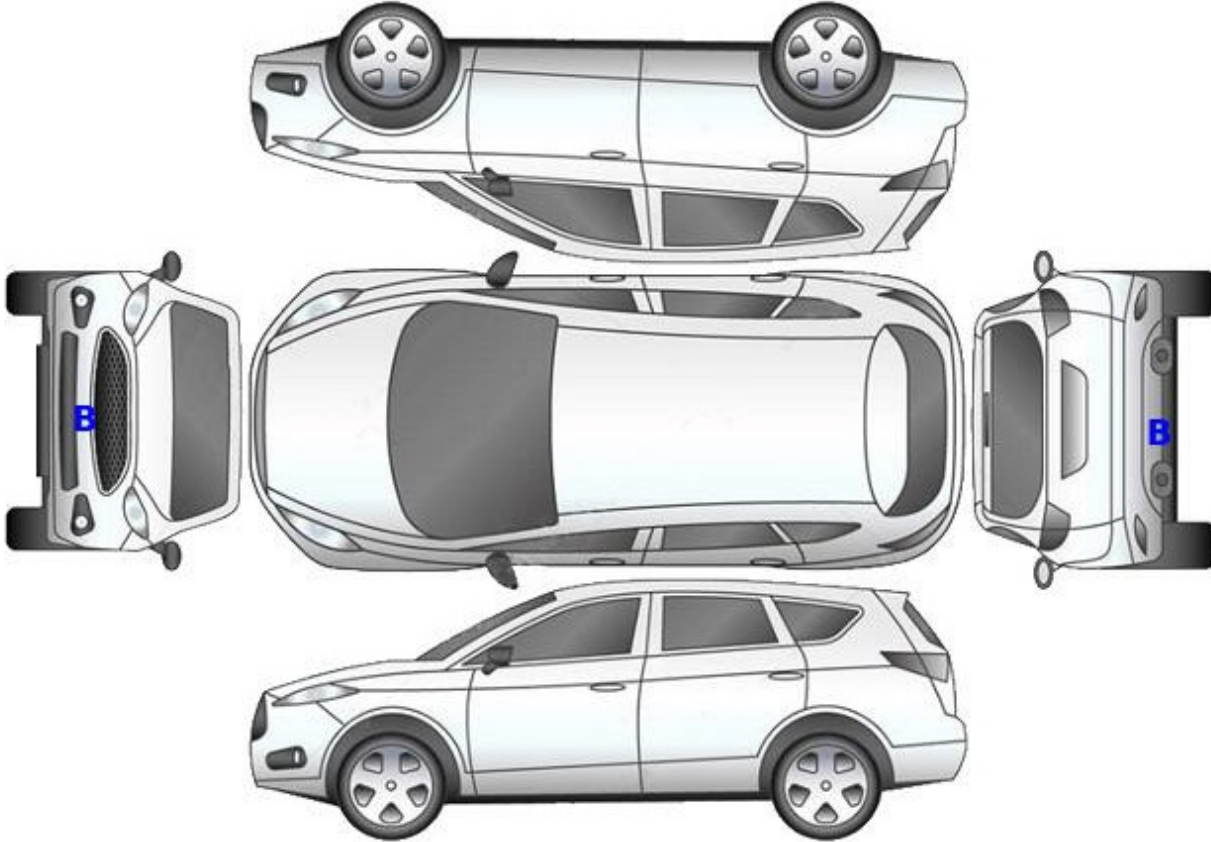
## Kaporta Kontrolü(Değişmiş Boyanmış kontrolü)

B: Boyalı

B/2: Lokal Boyalı

D: Değişmiş

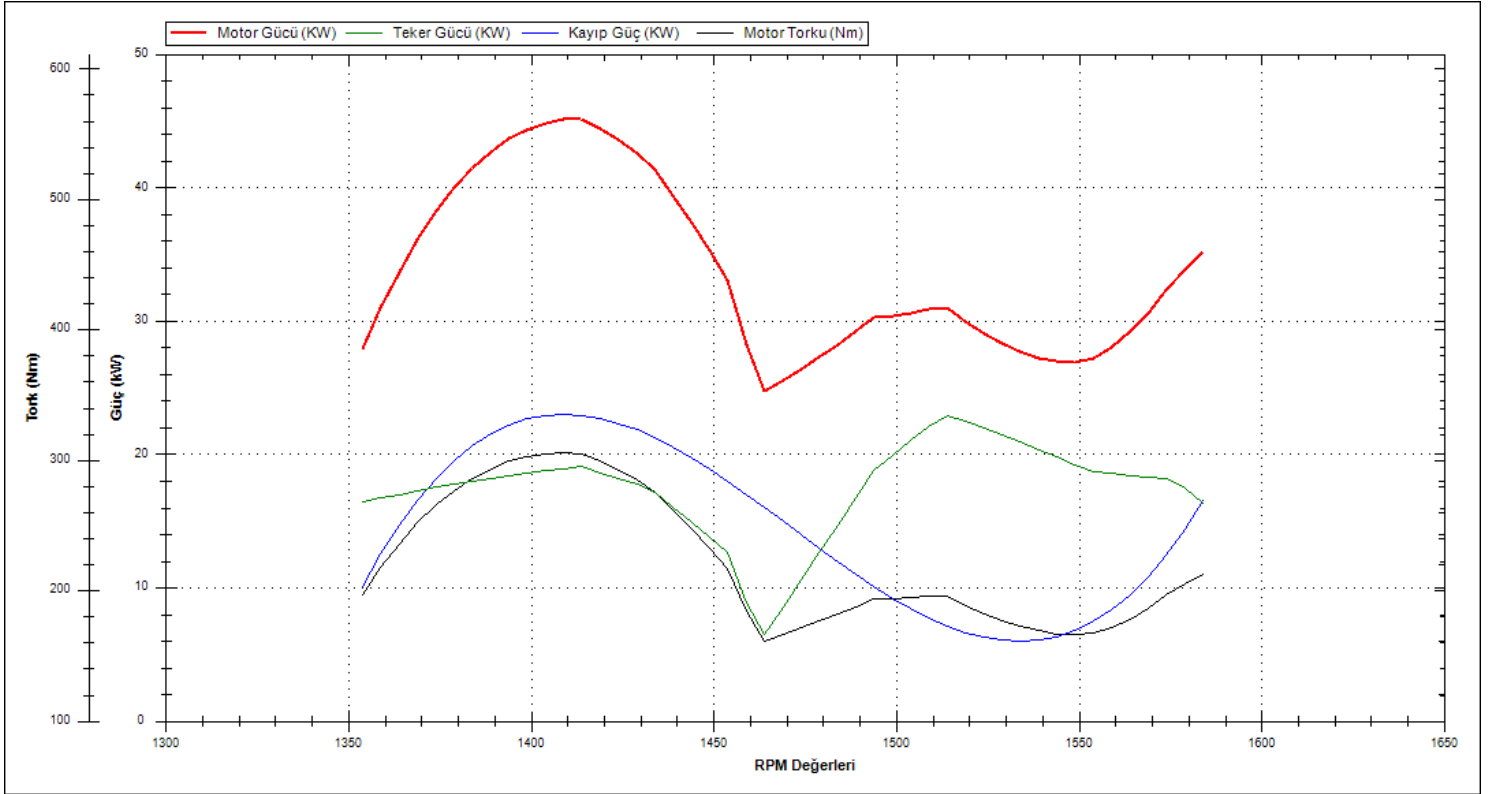
## RPM (Devir/dk) Grafiği

| Ölçülen Motor Torku | Teker Torku | Teker Gücü | Test Hızı |
| 304 | 144 | 22 | 84 |
| Ruhsat Verisi Güç | Test Sonucu Güç | Kayıp Güç | Performans % |
| 73 | 45 | 22 | 61,64 |

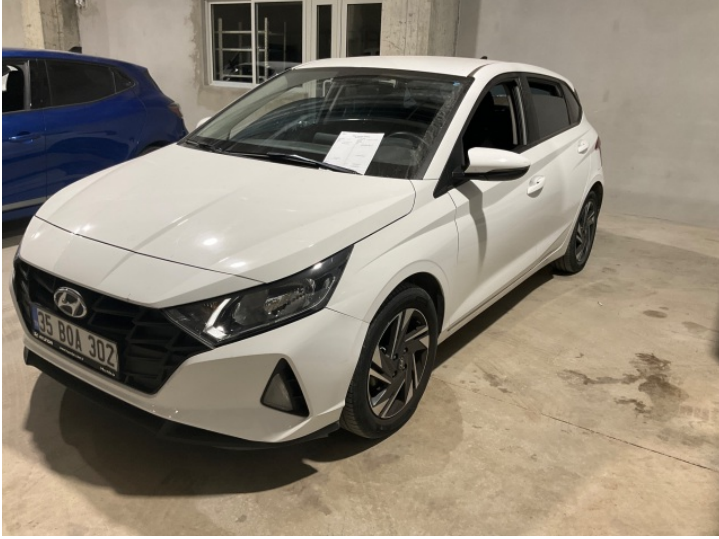
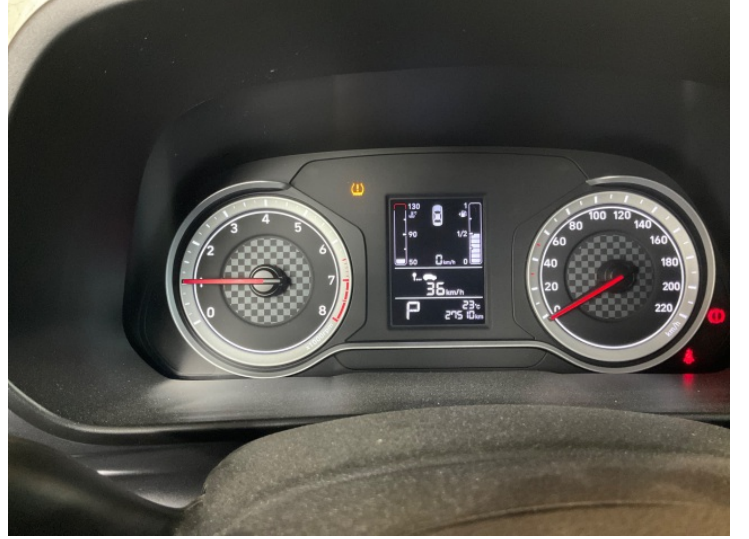
## Araç Resimleri

## Çizik

Tampon, arka, Arka tampon > Çizik

Marşbiyel, sağ, Marşbiyel, sağ > Çizik

Tampon, ön, Ön tampon > Çizik

Kapı, sol arka, Kapı, sol arka > Çizik

Döşemeler/Kapaklar, Döşemeler/Kapaklar > Çizik
