# Full Plus Ekspertiz

## 06DAA796

Plaka	06DAA796	Şanzıman Tipi	Otomatik
KM	37492	Yakıt Cinsi	Benzin
Şase	NLHBM51JBNZ169461	Motor Gücü	74 kw
Marka	Hyundai	Motor Hacmi	1368cc
Rengi	KIRMIZI	Model	I20
İlk Tescil Tarihi	09-05-2022	Sonraki Muayene Tar.	22-05-2028
Model Yılı	2022	Araç Tipi	Hatchback
Ruhsat Sahibi	TAN OTO	Kapı Sayısı	5 Kapı

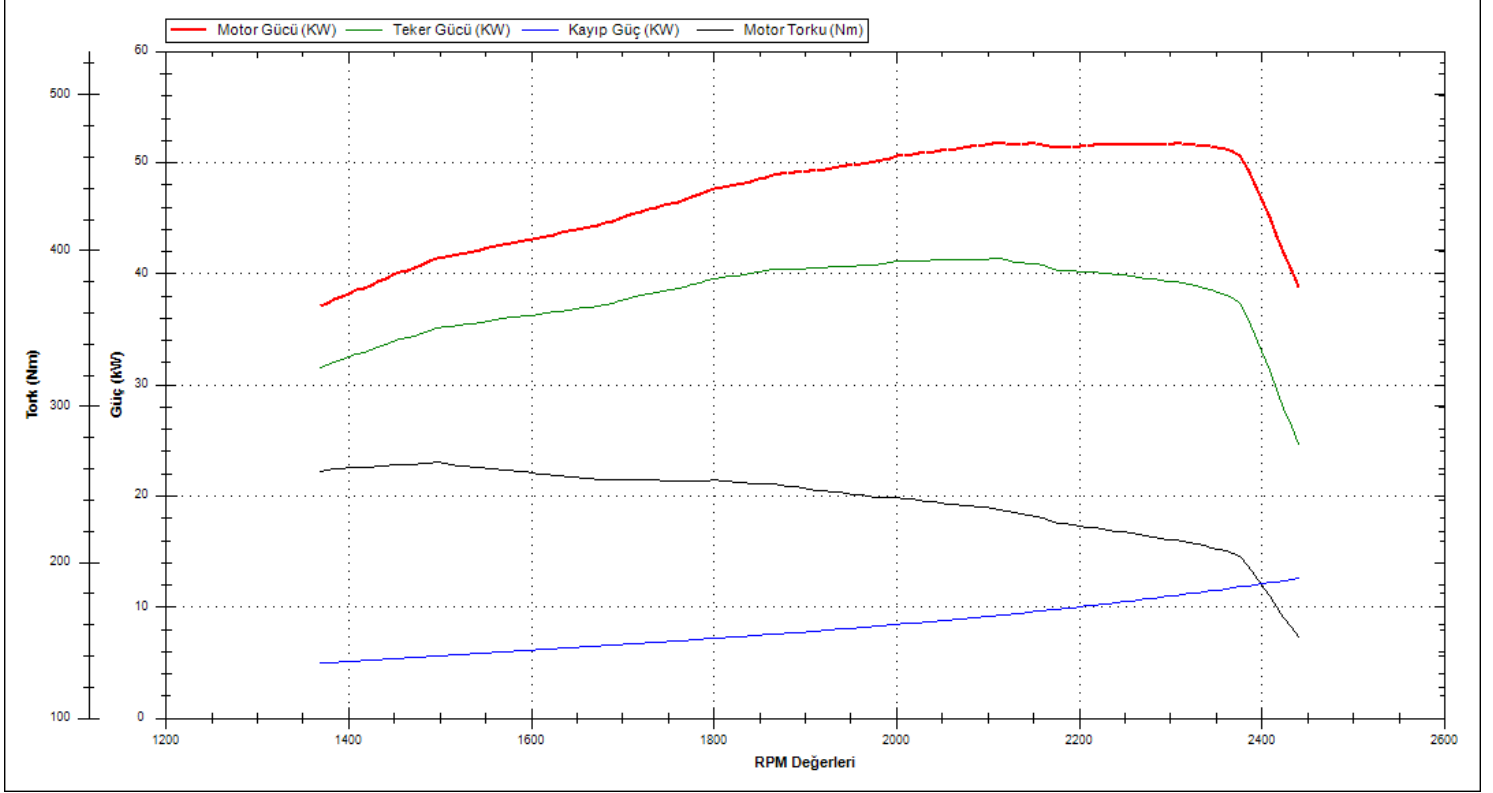
## RPM (Devir/dk) Grafiği

Ölçülen Motor Torku 263 NM	Teker Torku 223 NM	Teker Gücü 46 KW	Test Hızı 126 km/h
Ruhsat Verisi Güç 74 KW	Test Sonucu Güç 56 KW	Kayıp Güç 12 KW	Performans % 75,68

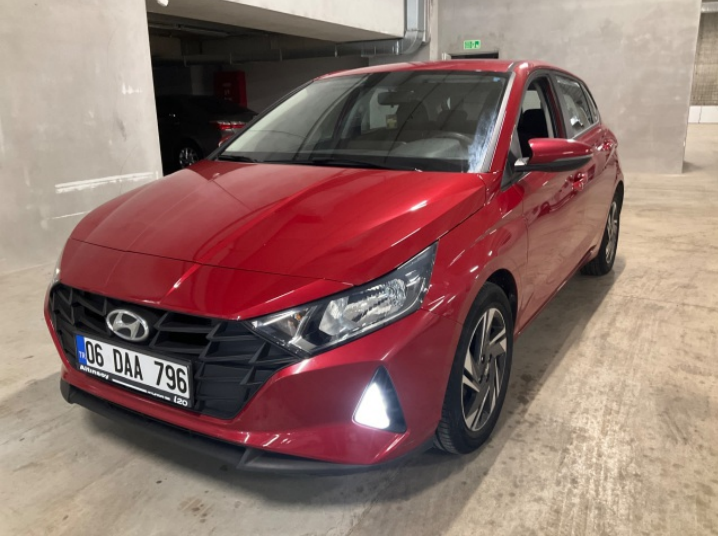
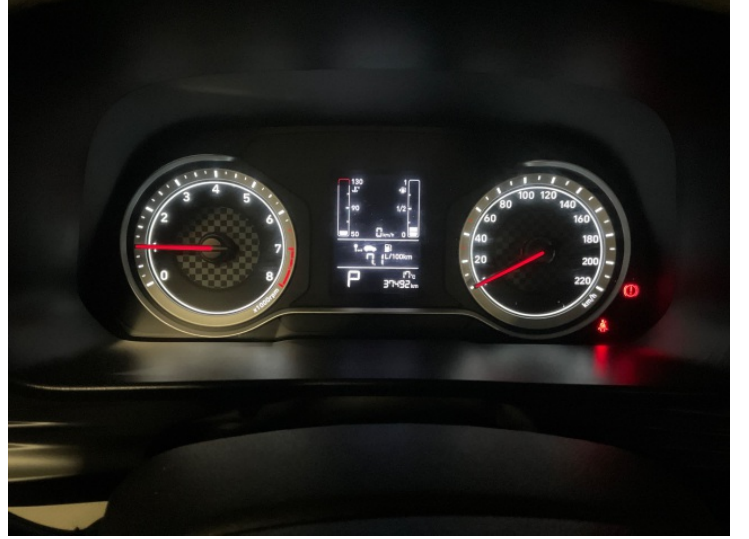
## Araç Resimleri

## Çizik

Kapı, sağ arka, Kapı, sağ arka  
> Çizik

Tampon, ön, Ön tampon >  
> Çizik

## Vuruk

Kapı, sağ ön, Kapı, sağ ön >  
> Vuruk

Tampon, arka, Arka tampon >  
> Ezik
