# Full Plus Ekspertiz

## 34FVG414

<b>Plaka</b>	34FVG414	<b>Şanzıman Tipi</b>	Otomatik
<b>KM</b>	39850	<b>Yakıt Cinsi</b>	Benzin
<b>Şase</b>	NLHBM51JBNZ231211	<b>Motor Gücü</b>	74 kw
<b>Motor Hacmi</b>	1368cc	<b>Marka</b>	Hyundai
<b>Rengi</b>	BEYAZ	<b>Model</b>	I20
<b>İlk Tescil Tarihi</b>	24-10-2022	<b>Sonraki Muayene Tar.</b>	22-10-2027
<b>Model Yılı</b>	2022	<b>Araç Tipi</b>	Hatchback
<b>Ruhsat Sahibi</b>	TAN OTO	<b>Kapı Sayısı</b>	5 Kapı

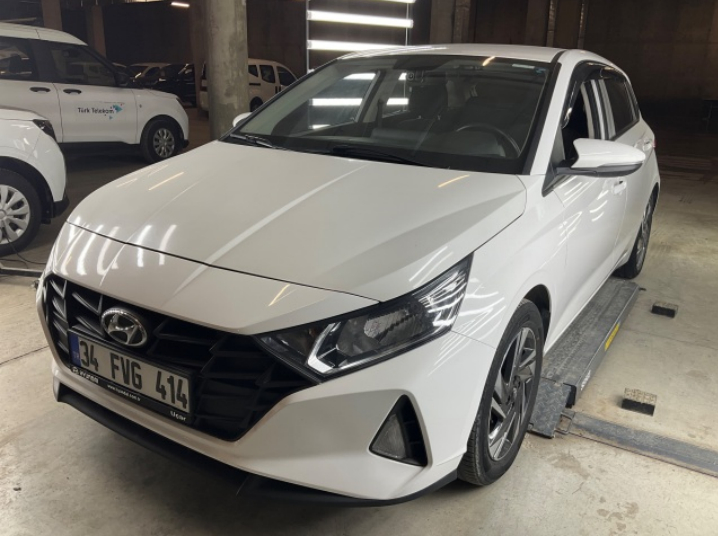
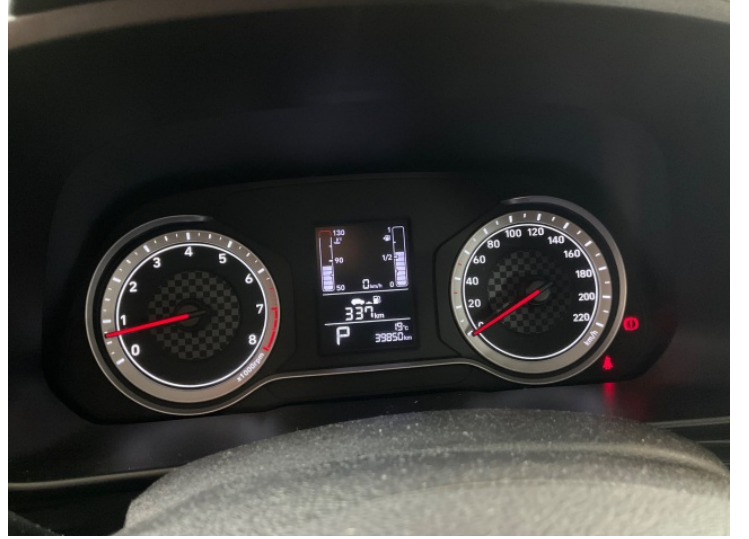
## Araç Resimleri

## Çizik

Kaporta, Araç gövdesi altı, arka > Çizik

Tampon, ön, Ön tampon > Çizik

Dikiz aynası, sağ, Dış dikiz aynası kapağı > Çizik

Kapı, sol arka, Kapı, sol arka > Çizik

## Vuruk

Kapı, sol ön, Kapı, sol ön > Vuruk

Marşbiyel, sol, Marşbiyel, sol > Ezik

Tavan, Tavan > Ezik
