Rapor Tarihi: 01.07.2025 17:21 Bayi No: 0601 Sayfa: 1/12  
Rapor No: 06-01-1390225 Araç Giriş Tarihi: 01.07.2025 15:27 Araç Çıkış Tarihi: 01.07.2025 17:21  
Mersis No: 0309073518100001

# Full Plus Ekspertiz

## 34DK4001

| Rengi | BEYAZ | Model | ix35 |

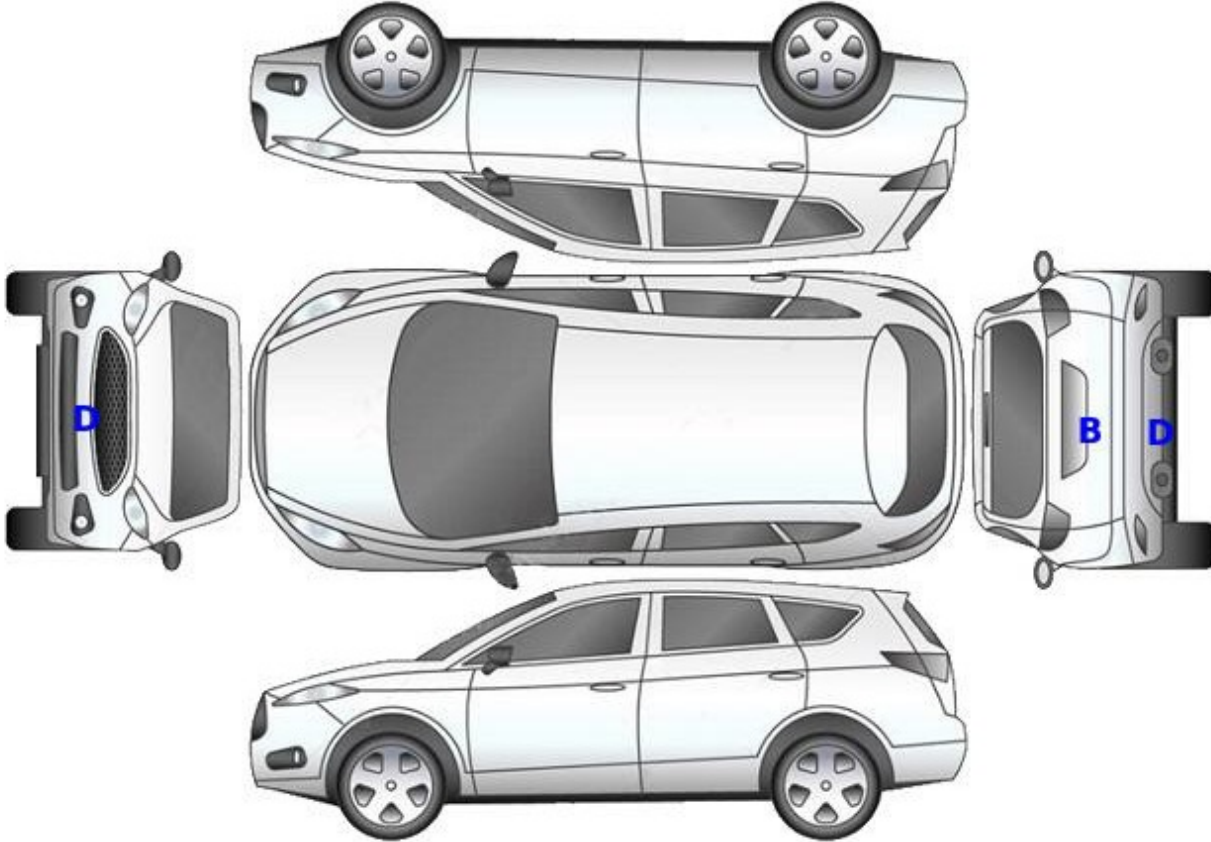
## Kaporta Kontrolü(Değişmiş Boyanmış kontrolü)

B: Boyalı

B/2: Lokal Boyalı

D: Değişmiş

Bagaj kapağı ve sağ ön çamurluk bağlantı cıvatalarında işlem mevcut.

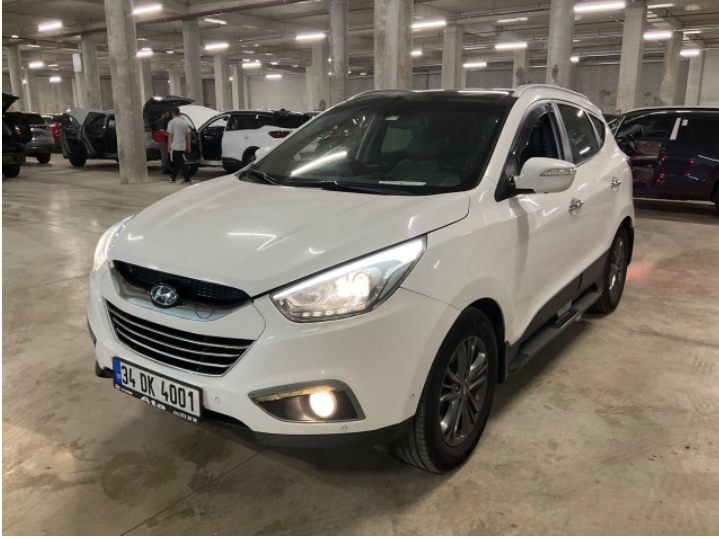
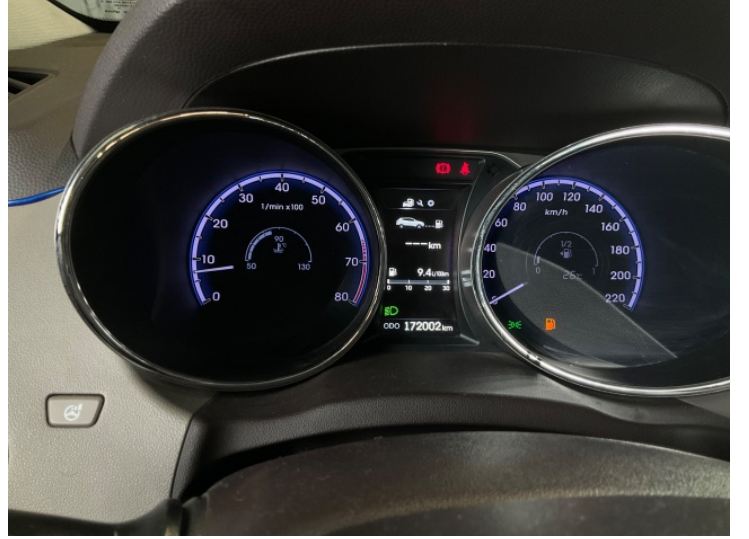
## Araç Resimleri

## Çizik

Döşemeler/Kapaklar,  
Döşemeler/Kapaklar > Çizik
