Rapor Tarihi: 16.08.2025 12:00 Bayi No: 0601 Sayfa: 1/10  
Rapor No: 06-01-1405775 Araç Giriş Tarihi: 16.08.2025 11:21 Araç Çıkış Tarihi: 16.08.2025 12:00  
Mersis No: 0309073518100001

# Full Plus Ekspertiz

## 16APU274

| Rengi | KIRMIZI | Model | Kona |

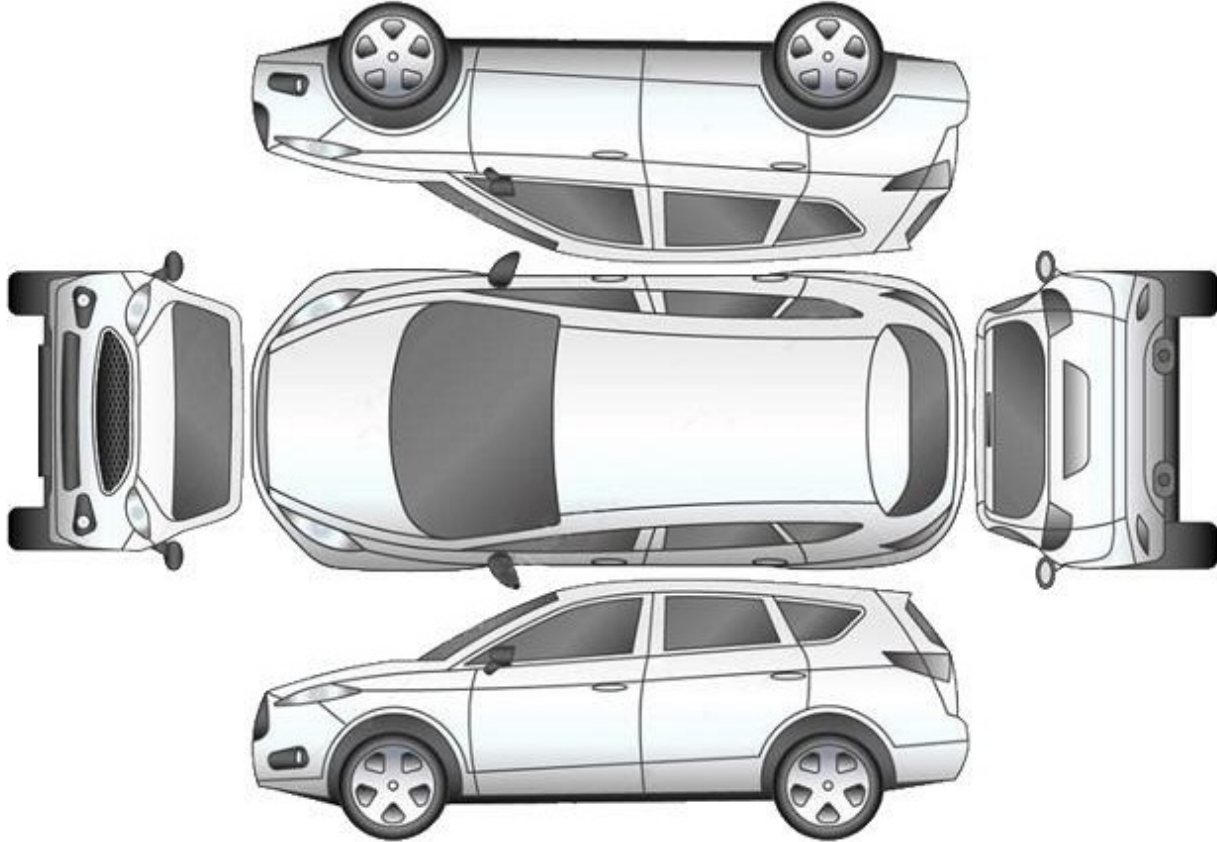
## Kaporta Kontrolü(Değişmiş Boyanmış kontrolü)

\*\*\*Araçta değişmiş ve boyanmış parça bulunmamaktadır\*\*\*

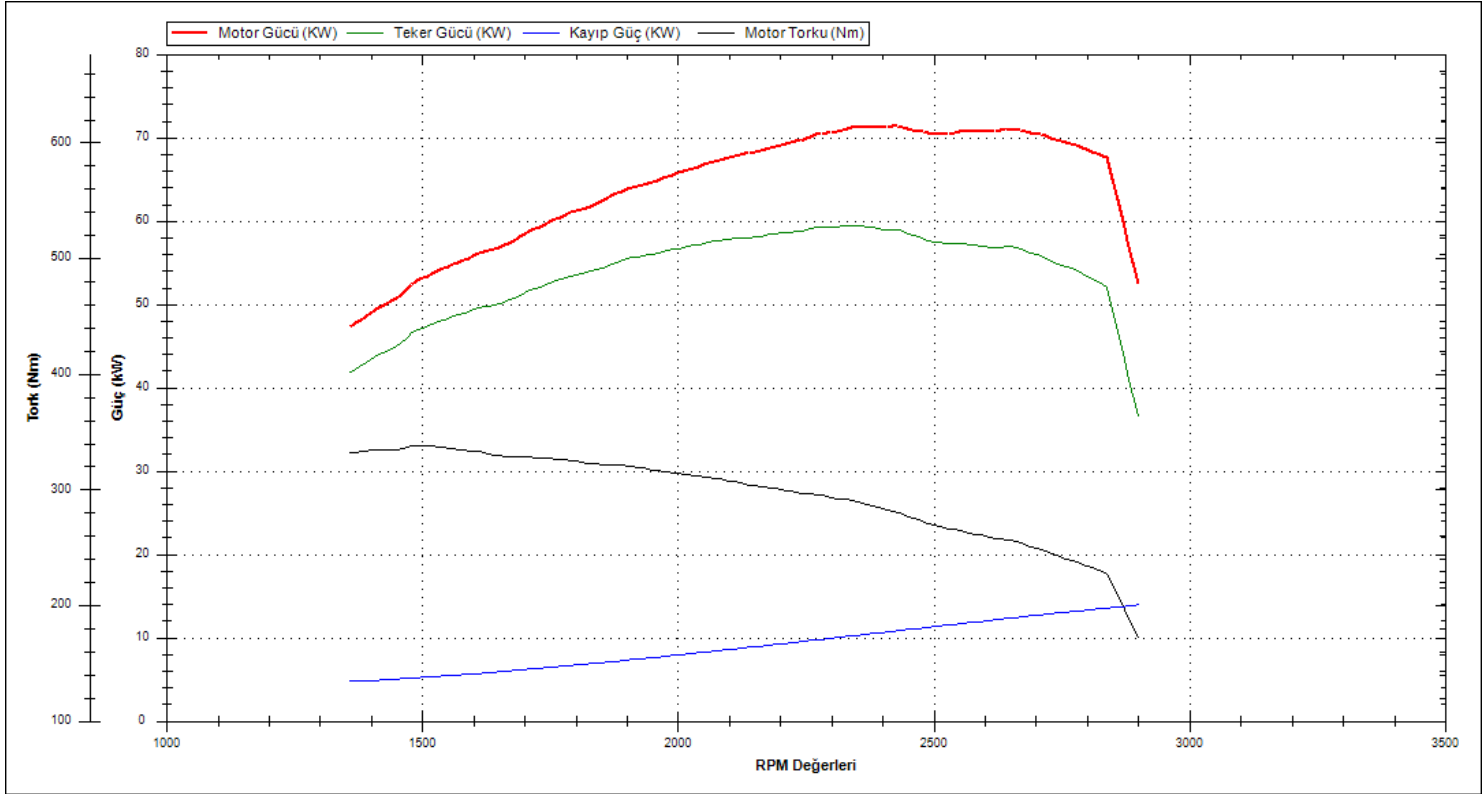
## RPM (Devir/dk) Grafiği

| Ölçülen Motor Torku | Teker Torku | Teker Gücü | Test Hızı |
| 338 | 300 | 59 | 145 |
| Ruhsat Verisi Güç | Test Sonucu Güç | Kayıp Güç | Performans % |
| 88 | 71 | 13 | 80,68 |
