# Full Plus Ekspertiz

## 06FBD225

| Plaka | 06FBD225 | Şanzıman Tipi | Otomatik |
| Marka | Hyundai | Motor Hacmi | 1598cc |

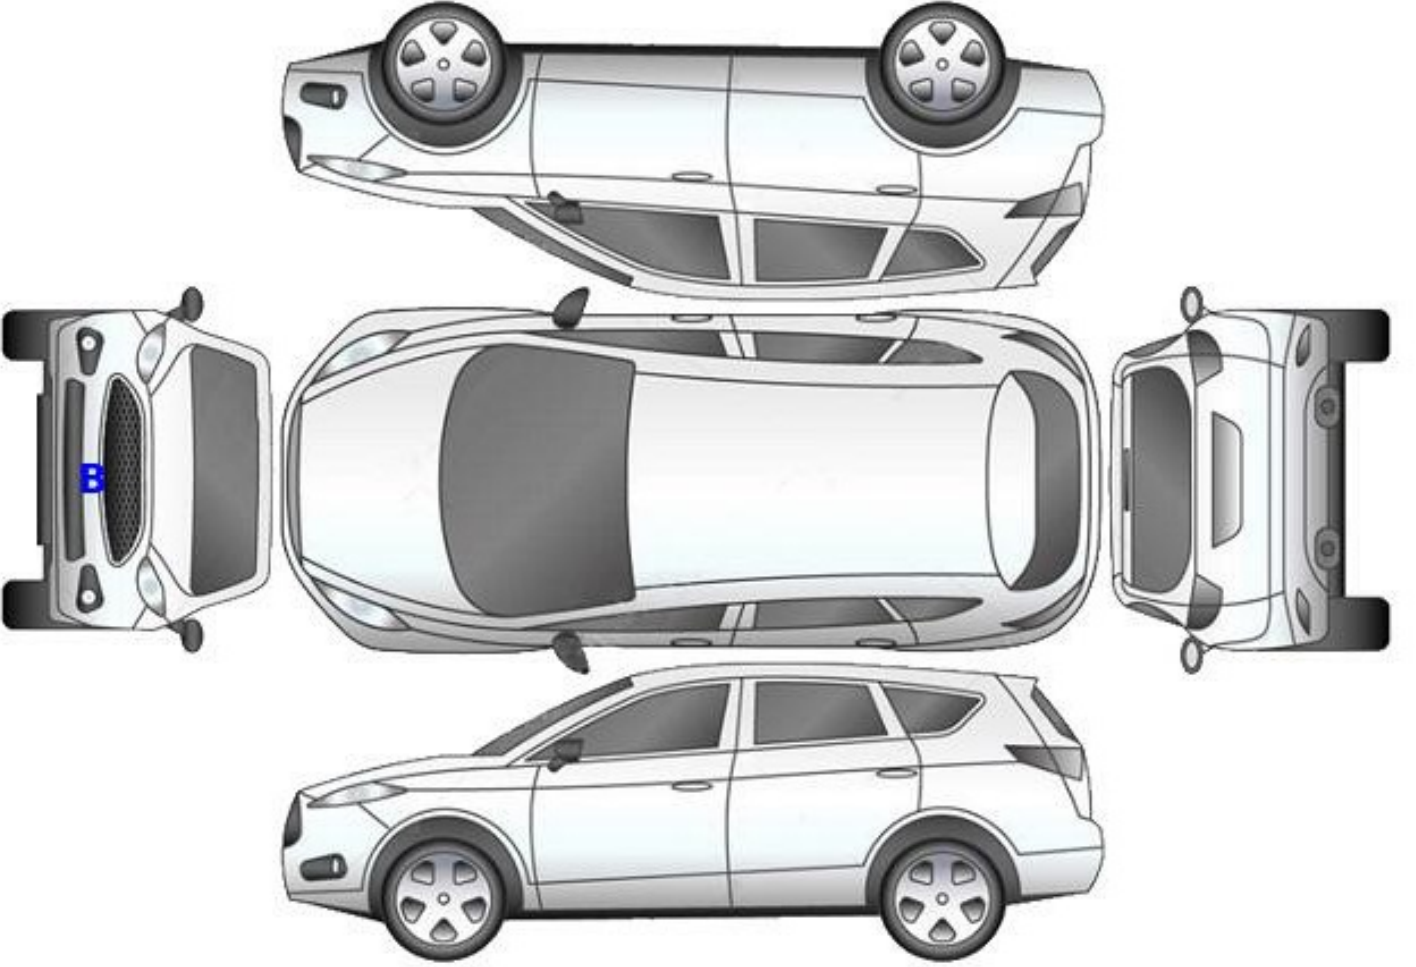
## Kaporta Kontrolü(Değişmiş Boyanmış kontrolü)

**B: Boyalı**

**B/2: Lokal Boyalı**

**D: Değişmiş**

Motor kaputu, sağ ve sol ön çamurluk koruma folyosu olduğundan gözle boya kusur kontrolü yapılamadı. Sağ ve sol marşbiyel basamakları ezik hasar mevcut,

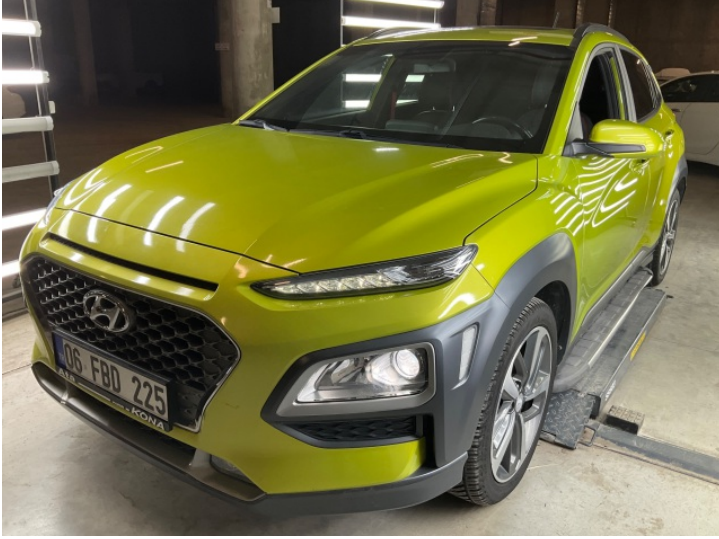
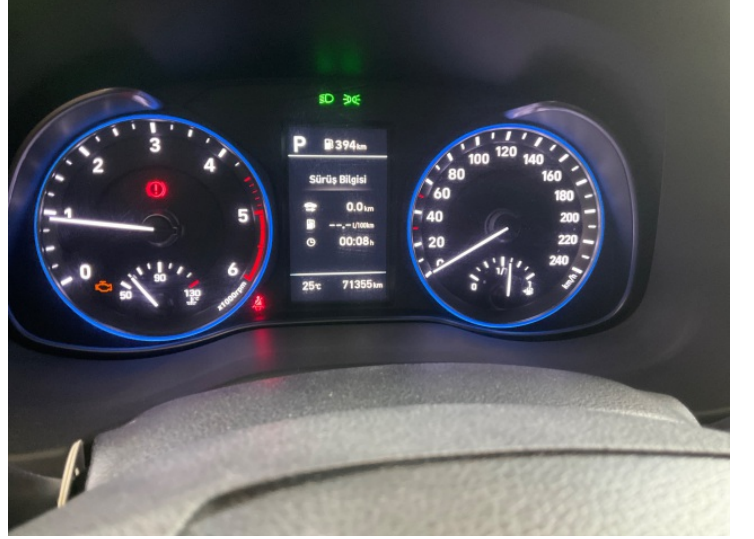
## Araç Resimleri

| | Durum | Notlar |
|---|---|---|
| Araç Kaporta Aksamı | | Ezik ve çizikler mevcut. |

Tampon, arka, Arka tampon > Çizik

Tampon, ön, Ön tampon > Çizik
