# Full Plus Ekspertiz

## 06GA0691

Hyundai Tucson (TL) 1.6 16V CRDi

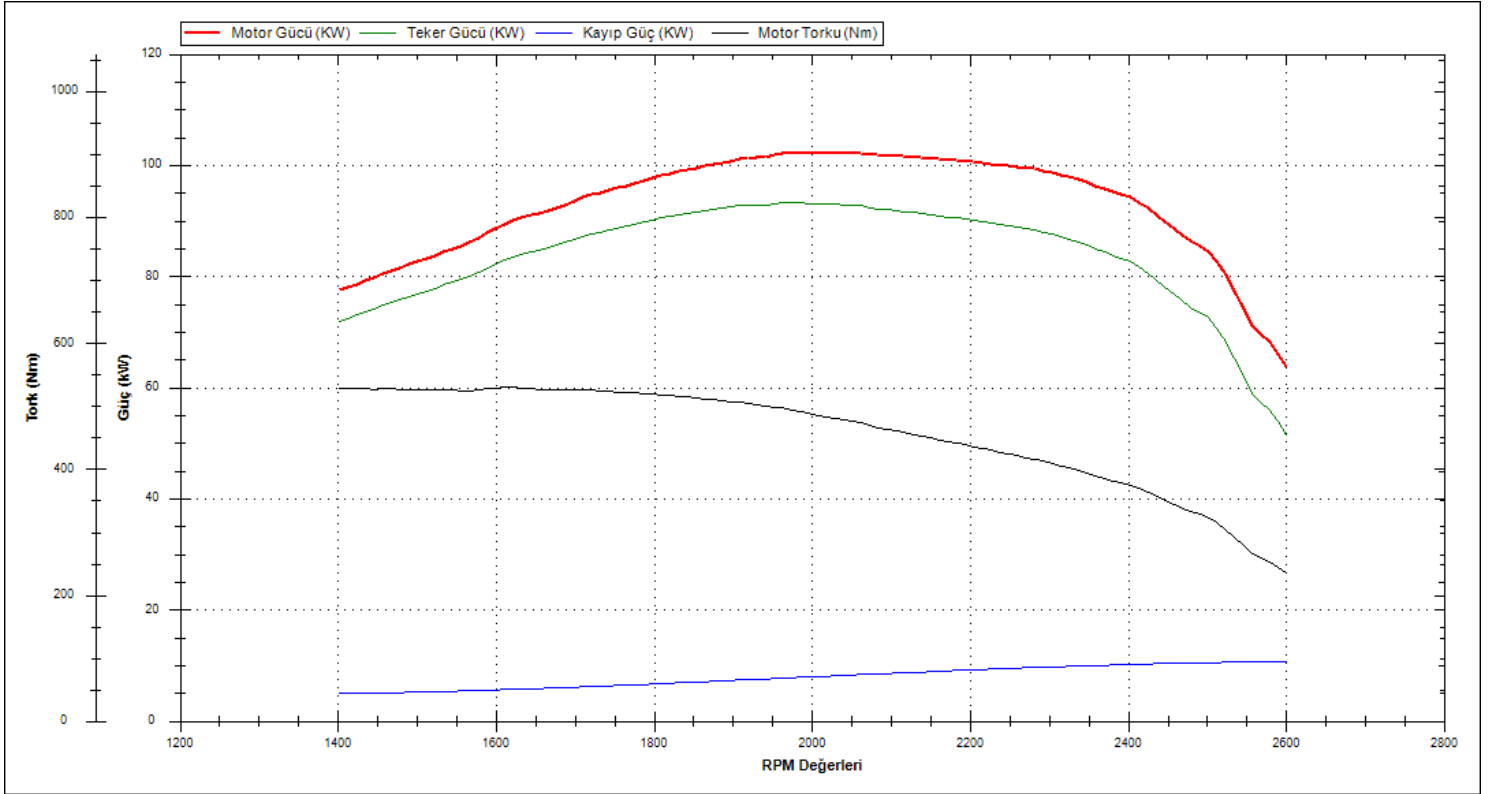
## RPM (Devir/dk) Grafiği

| Ölçülen Motor Torku | Teker Torku | Teker Gücü | Test Hızı |
| 529 | 492 | 93 | 122 |
| Ruhsat Verisi Güç | Test Sonucu Güç | Kayıp Güç | Performans % |
| 100 | 102 | 10 | 100,00 |

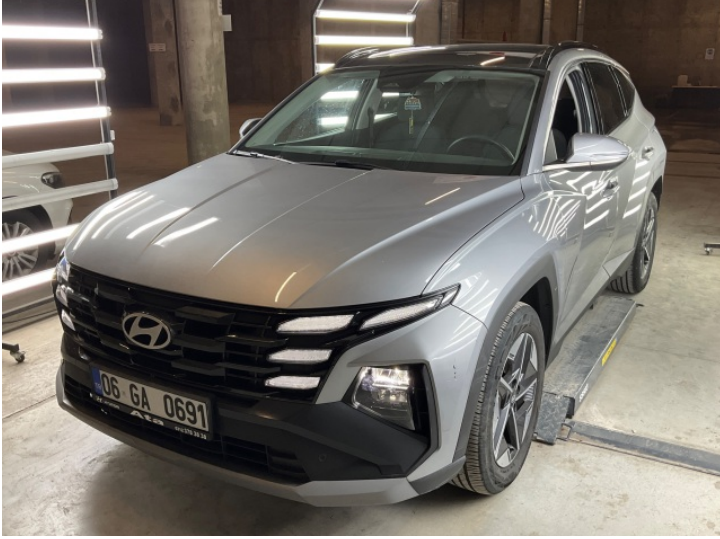
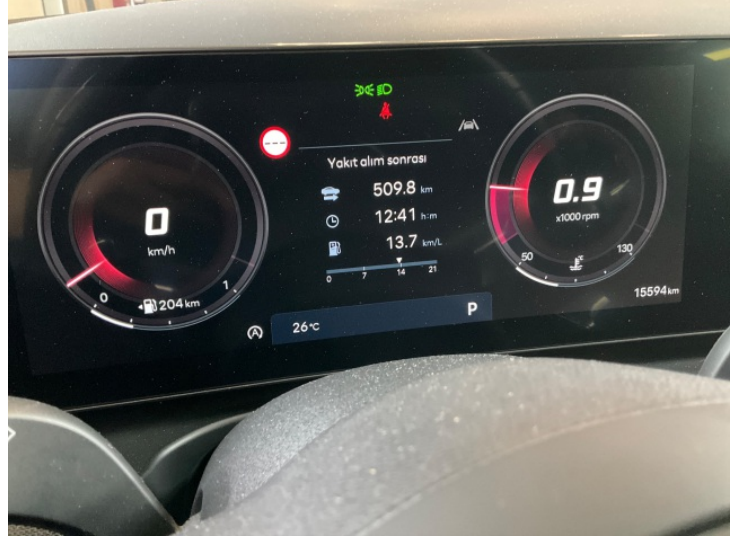
## Çizik

Tampon, ön, Ön tampon >  
Çizik

Döşemeler/Kapaklar,  
Döşemeler/Kapaklar > Çizik

Kapı, sağ ön, Kapı, sağ ön >  
Ezic
