# Full Plus Ekspertiz

## 06DG6314

Hyundai Tucson (TL) 1.6 16V CRDi

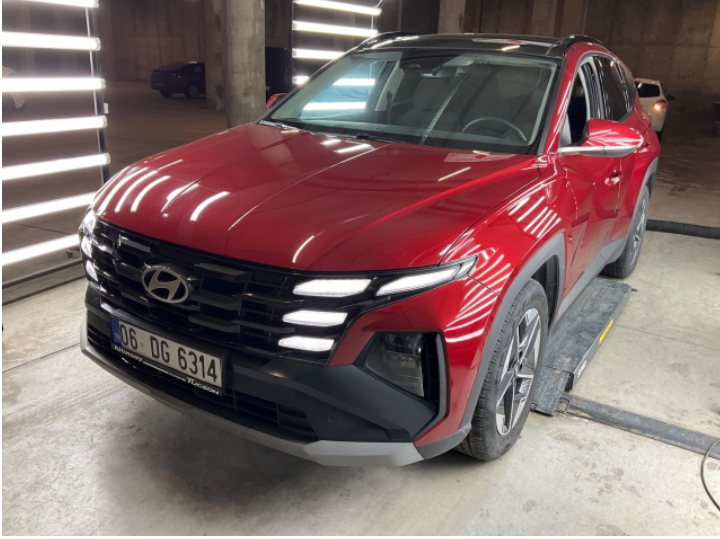
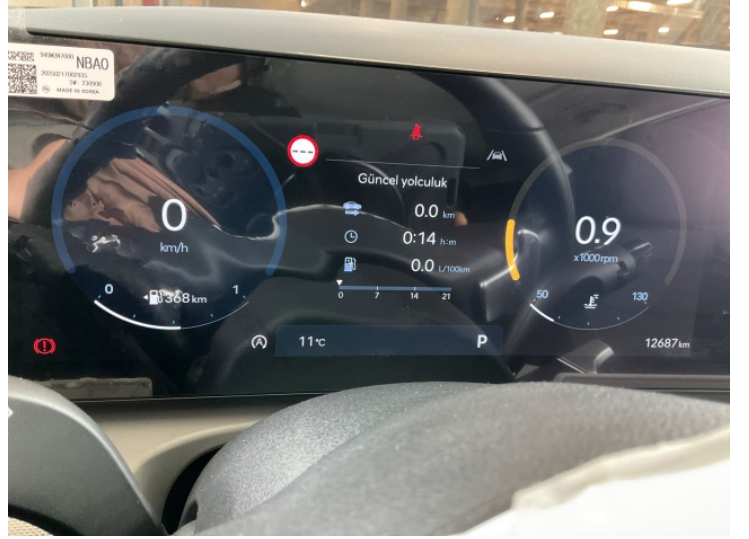
## Araç Resimleri

Motor kaputu, Motor kaputu > Taş izi
