# Full Plus Ekspertiz

## 06BRD767

<b>Plaka</b>	06BRD767	<b>Şanzıman Tipi</b>	Otomatik
<b>KM</b>	118905	<b>Yakıt Cinsi</b>	Dizel
<b>Şase</b>	TMAJ3817GKJ923770	<b>Motor Gücü</b>	100 kw
<b>Motor Hacmi</b>	1598cc	<b>Marka</b>	Hyundai
<b>Rengi</b>	KAHVERENGİ	<b>Model</b>	Tucson
<b>İlk Tescil Tarihi</b>	21-11-2019	<b>Sonraki Muayene Tar.</b>	08-06-2026
<b>Model Yılı</b>	2019	<b>Araç Tipi</b>	SUV
<b>Ruhsat Sahibi</b>	TAN OTO	<b>Kapı Sayısı</b>	5 Kapı

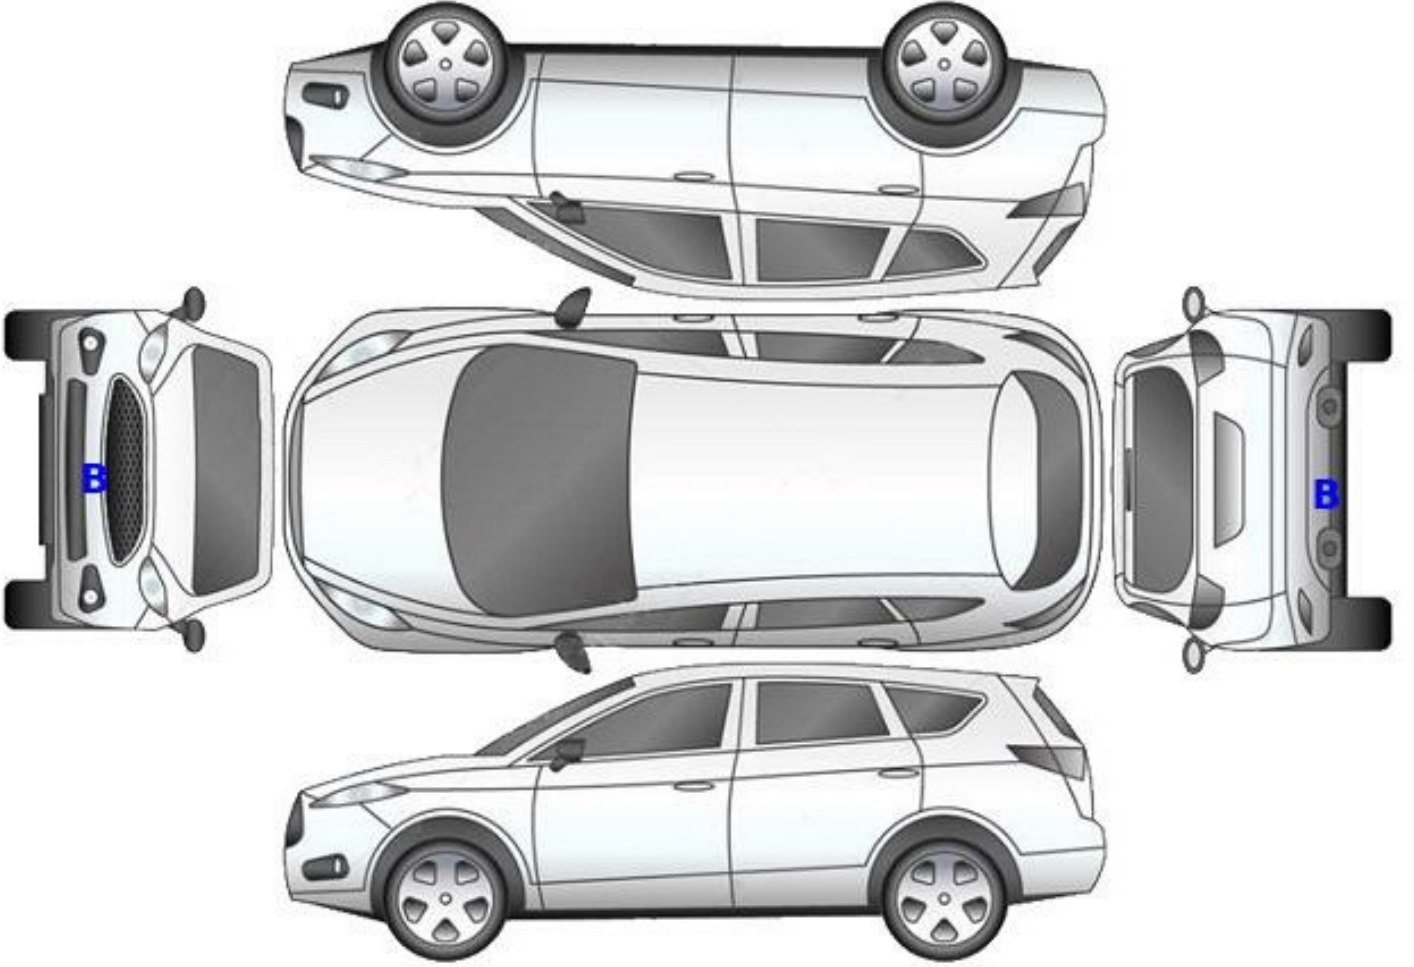
## Kaporta Kontrolü(Değişmiş Boyanmış kontrolü)

**B: Boyalı**

**B/2: Lokal Boyalı**

**D: Değişmiş**

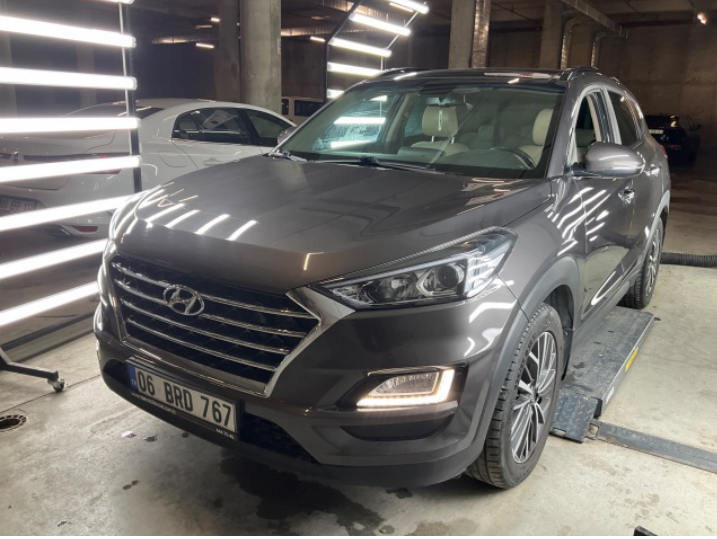
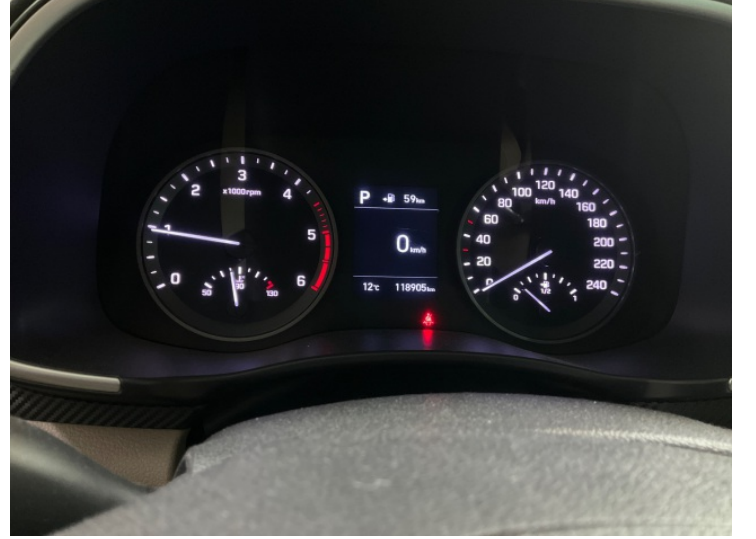
## Araç Resimleri

Çamurluk, sağ, Davlumbaz > Ezik

Kapı, sağ ön, Kapı, sağ ön > Ezik

Kapı, sağ arka, Kapı, sağ arka > Ezik

Kapı, sol arka, Kapı, sol arka > Ezik
