# Full Plus Ekspertiz

## 06EEP034

## Kaporta Kontrolü(Değişmiş Boyanmış kontrolü)

Hyundai Tucson (NX) 1.6 16V CRDi Mild-Hybrid 4x4

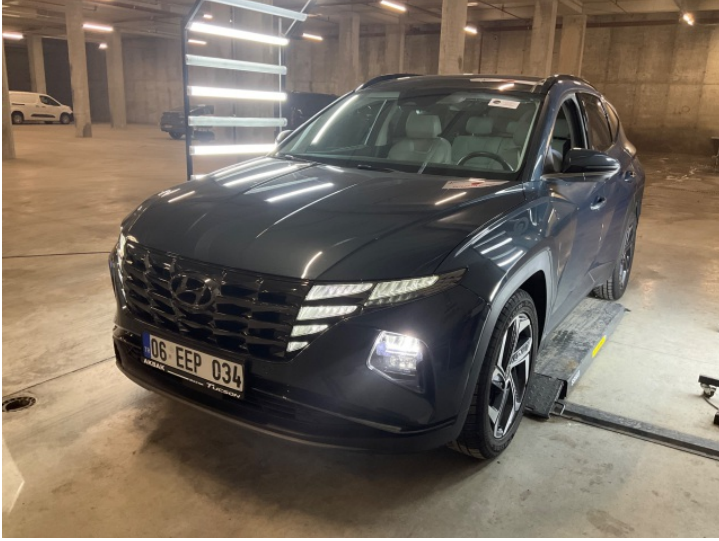
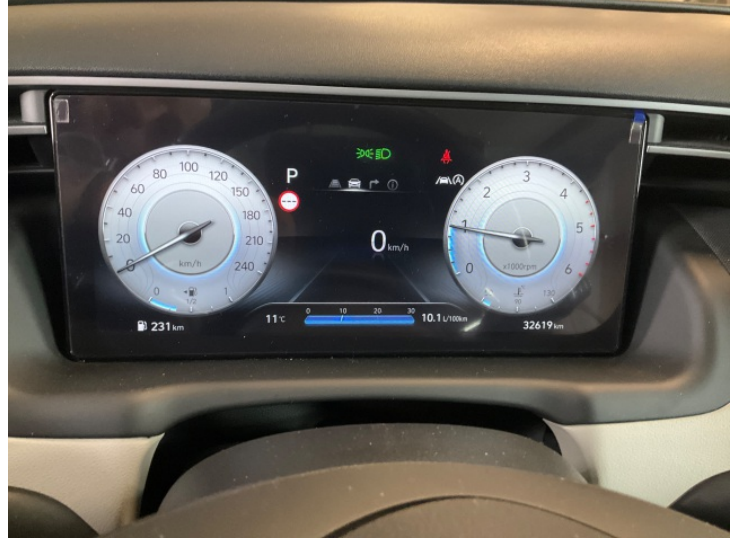
## Araç Resimleri

Çamurluk, sağ, Çamurluk, sağ  
> Çizik

Kapı, sol arka, Kapı, sol arka >  
Çizik

Tampon, ön, Ön tampon >  
Çizik

Motor, Motor > Ezik

Tampon, ön, Ön tampon >  
Hasarlı

Farlar, Far camı, sağ >  
Hasarlı

Motor kaputu, Motor kaputu >  
Yakıcı Madde ile Zarar Görmüş
