# Full Plus Ekspertiz 4x4

## 16APS782

| Plaka | 16APS782 | Şanzıman Tipi | Otomatik |
| Rengi | BEYAZ | Model | Tucson |

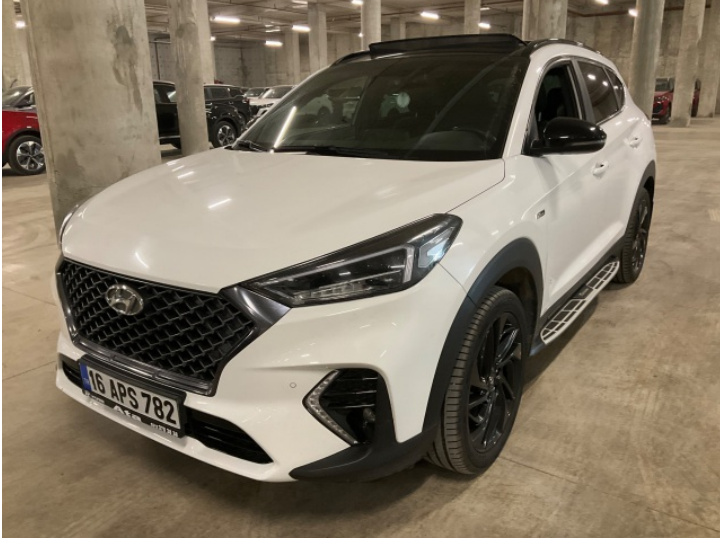
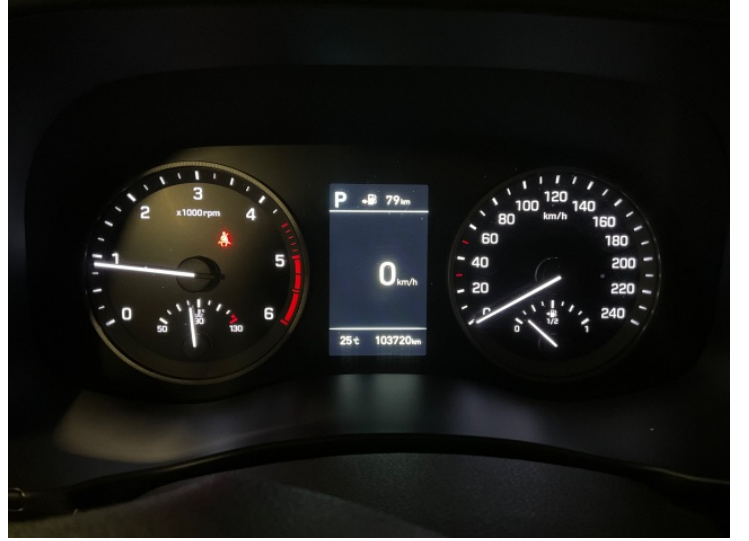
## Araç Resimleri

Çamurluk, sağ arka, Çamurluk, sağ arka > Ezik

Tavan, Sol üst frangart > Ezik

Motorsoğutması, Soğutma sıvısı > Eksik

Kapı, sağ ön, Kapı, sağ ön > Rötüş

Camlar, Ön cam > Çatlak
