Full Plus Ekspertiz

06EAT928

Plaka	06EAT928	Şanzıman Tipi	Otomatik
KM	38161	Yakıt Cinsi	Benzin
Şase	TMAJB81BGPJ374695	Motor Gücü	132 kw
Marka	Hyundai	Motor Hacmi	1598cc
Rengi	GRI	Model	Tucson
İlk Tescil Tarihi	05-10-2023	Sonraki Muayene Tar.	26-06-2026
Model Yılı	2023	Araç Tipi	SUV
Ruhsat Sahibi	TAN OTO	Kapı Sayısı	5 Kapı

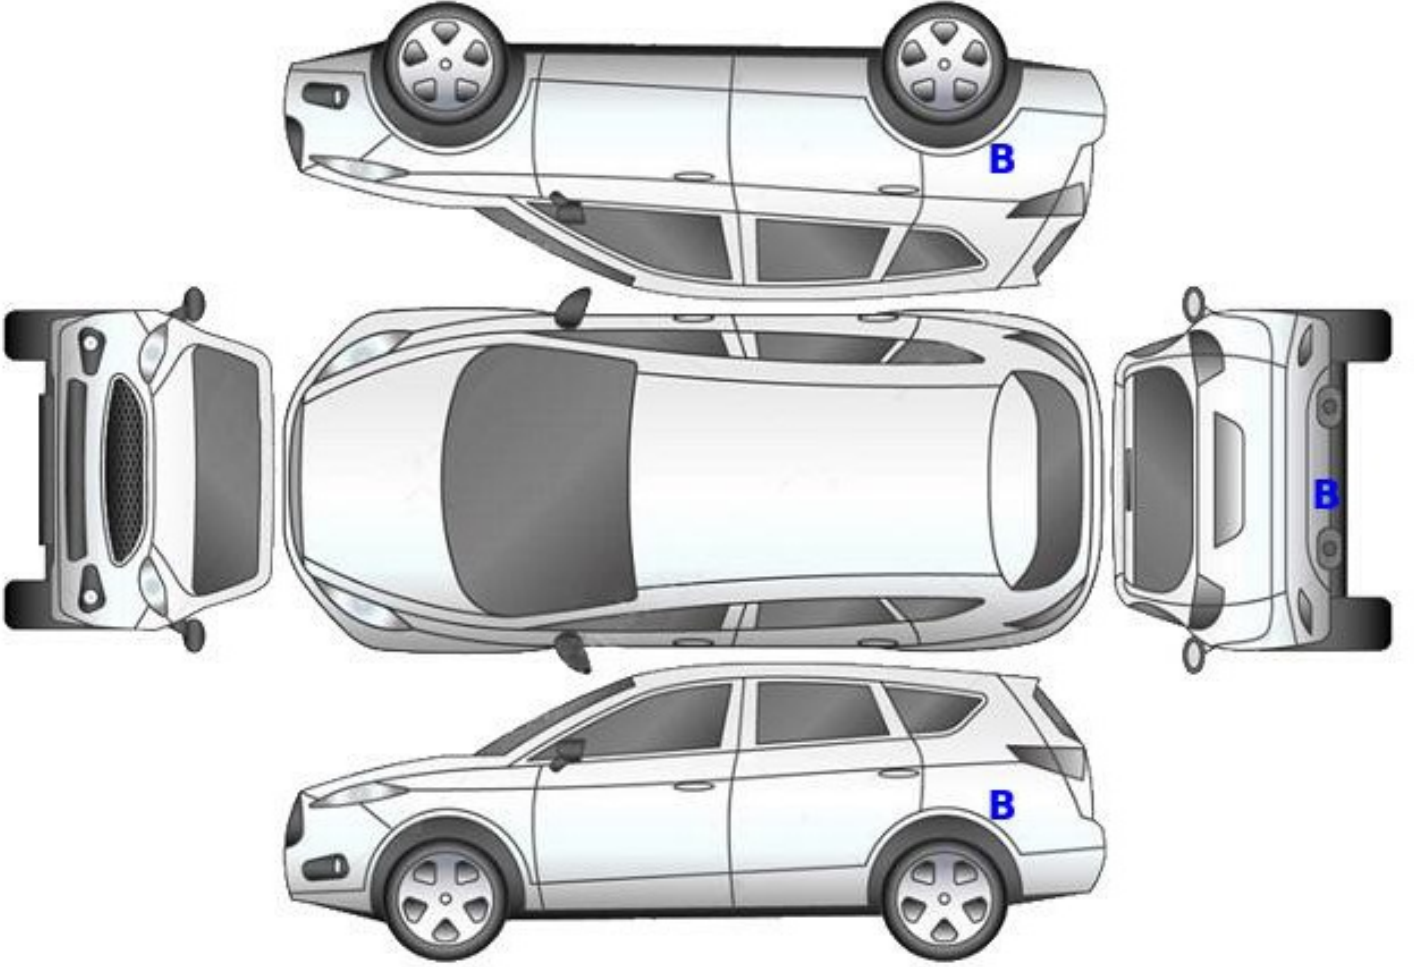
Kaporta Kontrolü(Değişmiş Boyanmış kontrolü)

B: Boyalı

B/2: Lokal Boyalı

D: Değişmiş

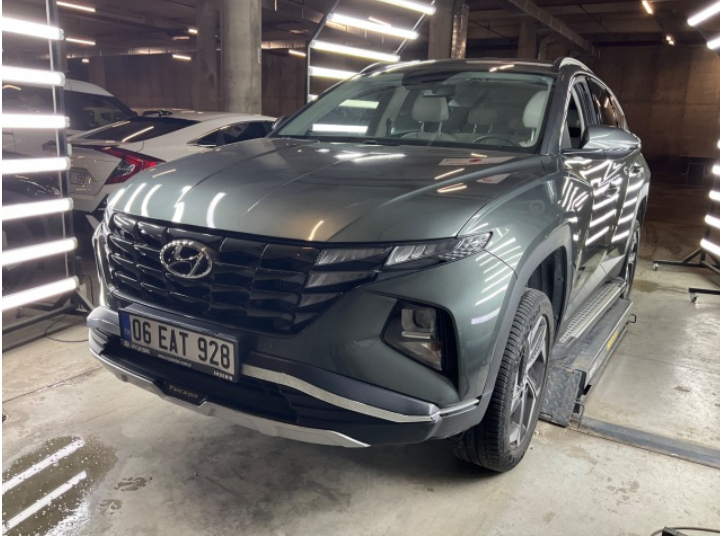
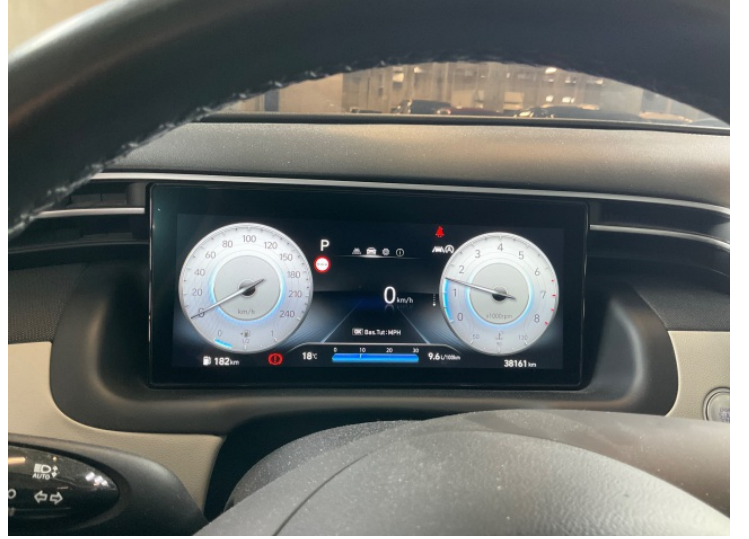
Araç Resimleri

Çizik

Çamurluk, sağ, Çamurluk, sağ
> Çizik

Kapı, sağ arka, Kapı, sağ arka
> Çizik

Kapı, sağ ön, Kapı, sağ >
Çizik

Çamurluk, sağ arka, Çamurluk,
sağ arka > Çizik

Kapı, sol ön, Kapı, sol >
Çizik

Çamurluk, sol, Çamurluk, sol >
Çizik

Araç değerine etki etmeyecek mini onarım ve- veya pasta cila işlemi ile giderilebilecek vuruks ve çizikler ekspertiz kapsamı dışında tutulmuştur.
