# Full Plus Ekspertiz

## 06M6748

Hyundai Tucson (TL) 1.6 16V CRDi 4x4

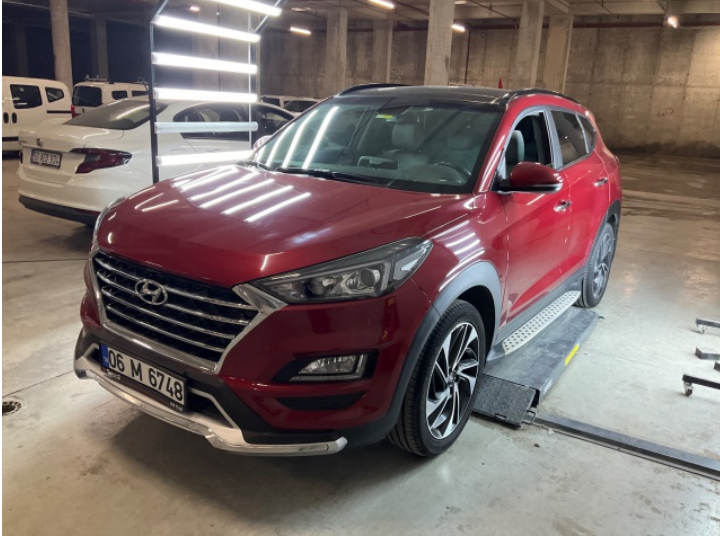
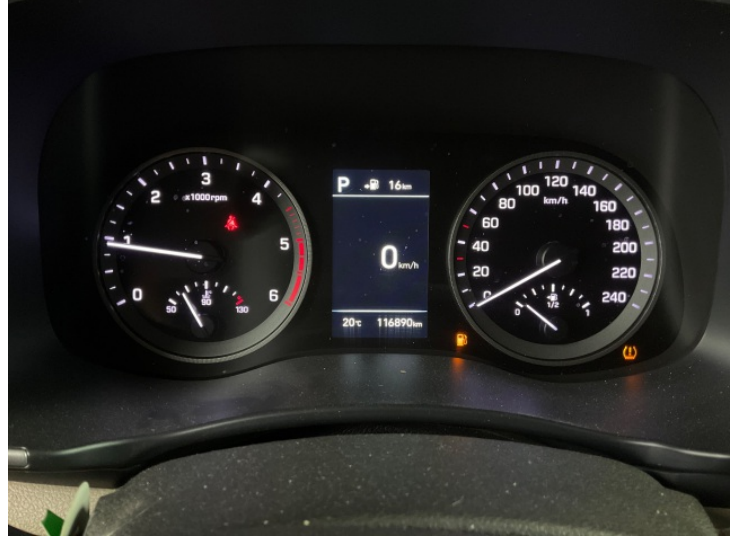
## Araç Resimleri

## Çizik

Tampon, arka, Arka tampon > Çizik

Bagaj kapağı/kapısı, Bagaj kapısı > Çizik

Motor kaputu, Motor kaputu > Çizik

Araç genelinde yüzeysel çizikler mevcut.
