Rapor Tarihi: 02.01.2026 11:16
Rapor No: 06-01-1451580
Mersis No: 0309073518100001

Full Plus Ekspertiz

Plaka	34CPF573	Şanzıman Tipi	Otomatik
KM	127818	Yakıt Cinsi	Benzin
Şase	TMAJ3812HGJ185727	Motor Gücü	130 kw
Marka	Hyundai	Motor Hacmi	1591cc
Rengi	SİYAH	Model	Tucson
İlk Tescil Tarihi	19-09-2016	Sonraki Muayene Tar.	25-11-2027
Model Yılı	2016	Araç Tipi	SUV
Ruhsat Sahibi	TAN OTO	Kapı Sayısı	5 Kapı

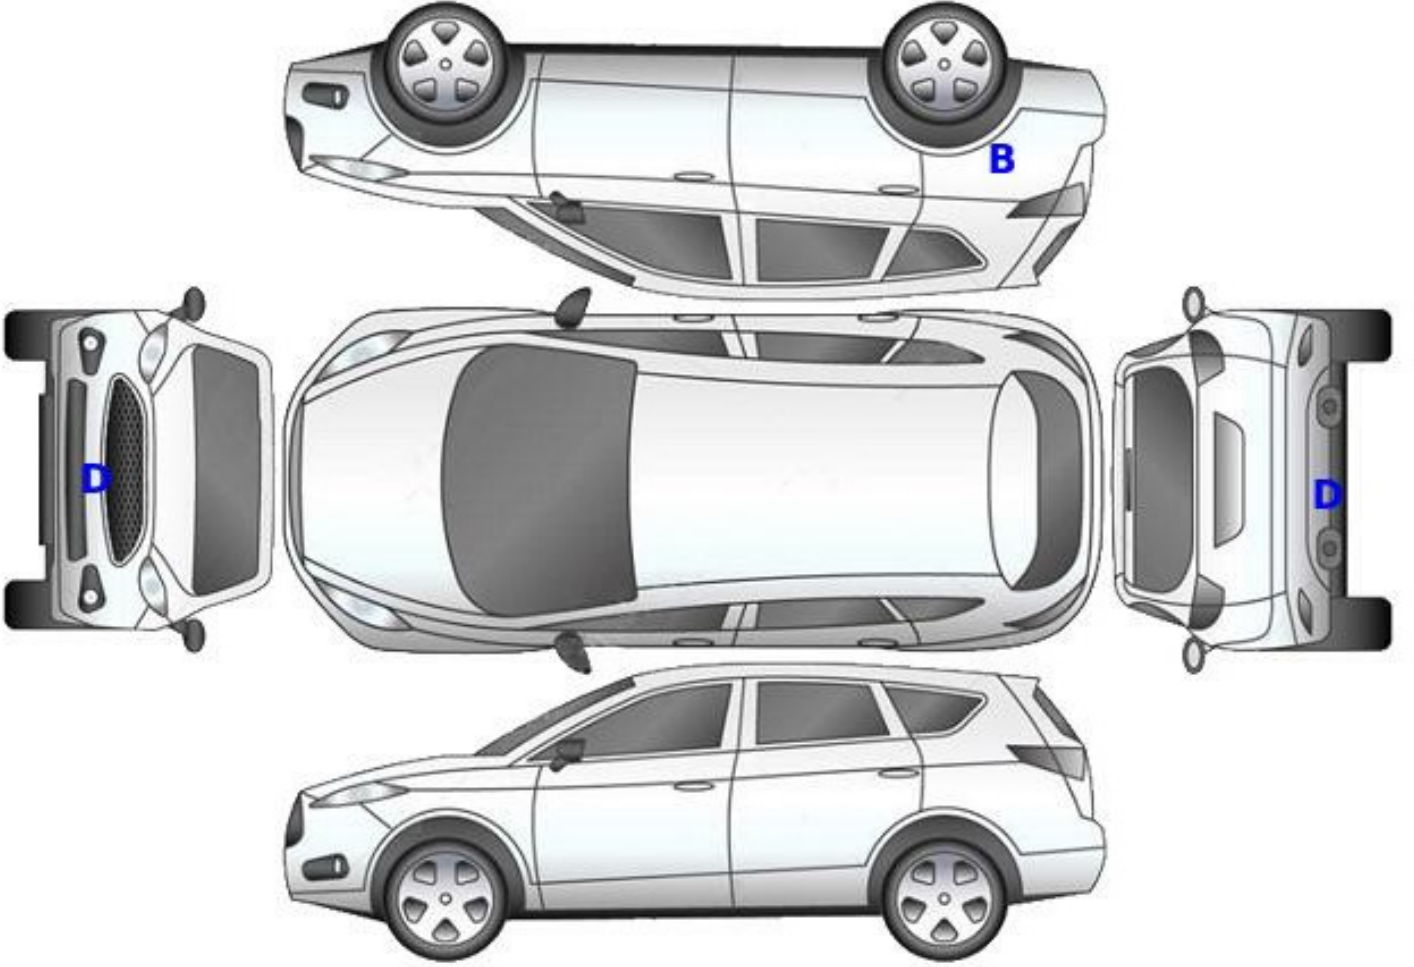
Kaporta Kontrolü(Değişmiş Boyanmış kontrolü)

Sağ Üst Frangart - Lokal Boya

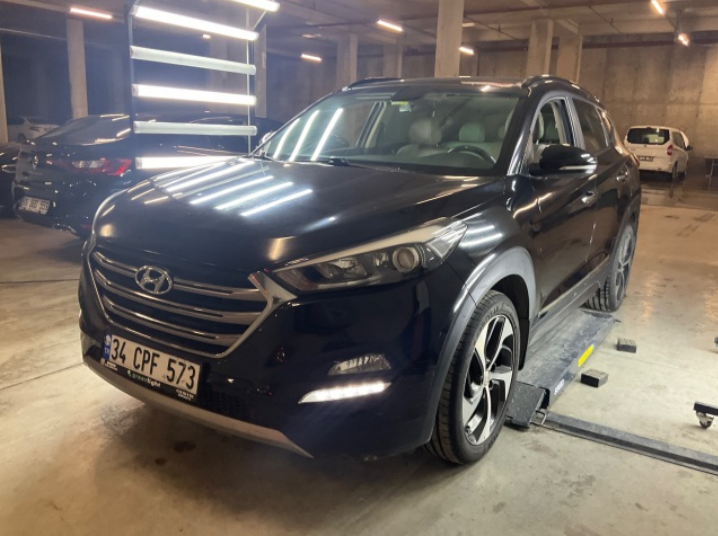
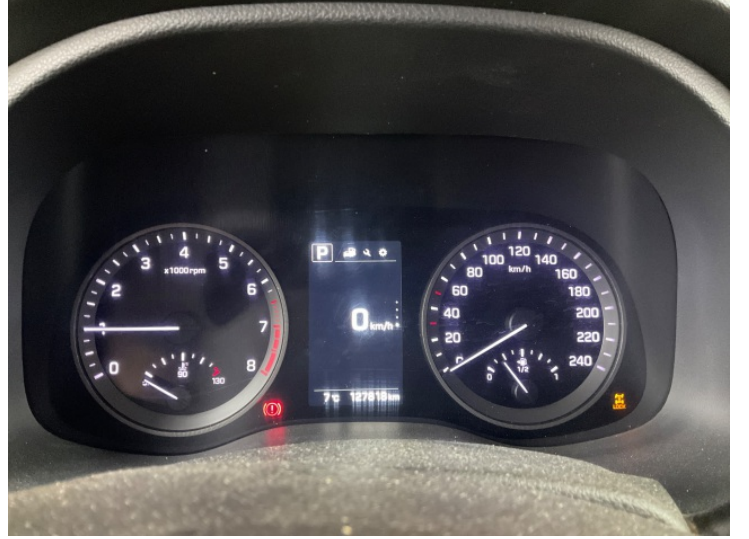
Araç Resimleri

Çizik

Araç genelinde yoğun reçine izleri, boya deformesi, boya solması ve yüzeysel çizikler mevcut. Araçta folyo söküm izleri mevcut. Araç 4x4 olduğundan dolayı dyno testi yapılamadı.
