# Full Plus Ekspertiz

## 06CZJ453

Hyundai Tucson (TL) 1.6i 16V TGDİ 4x4

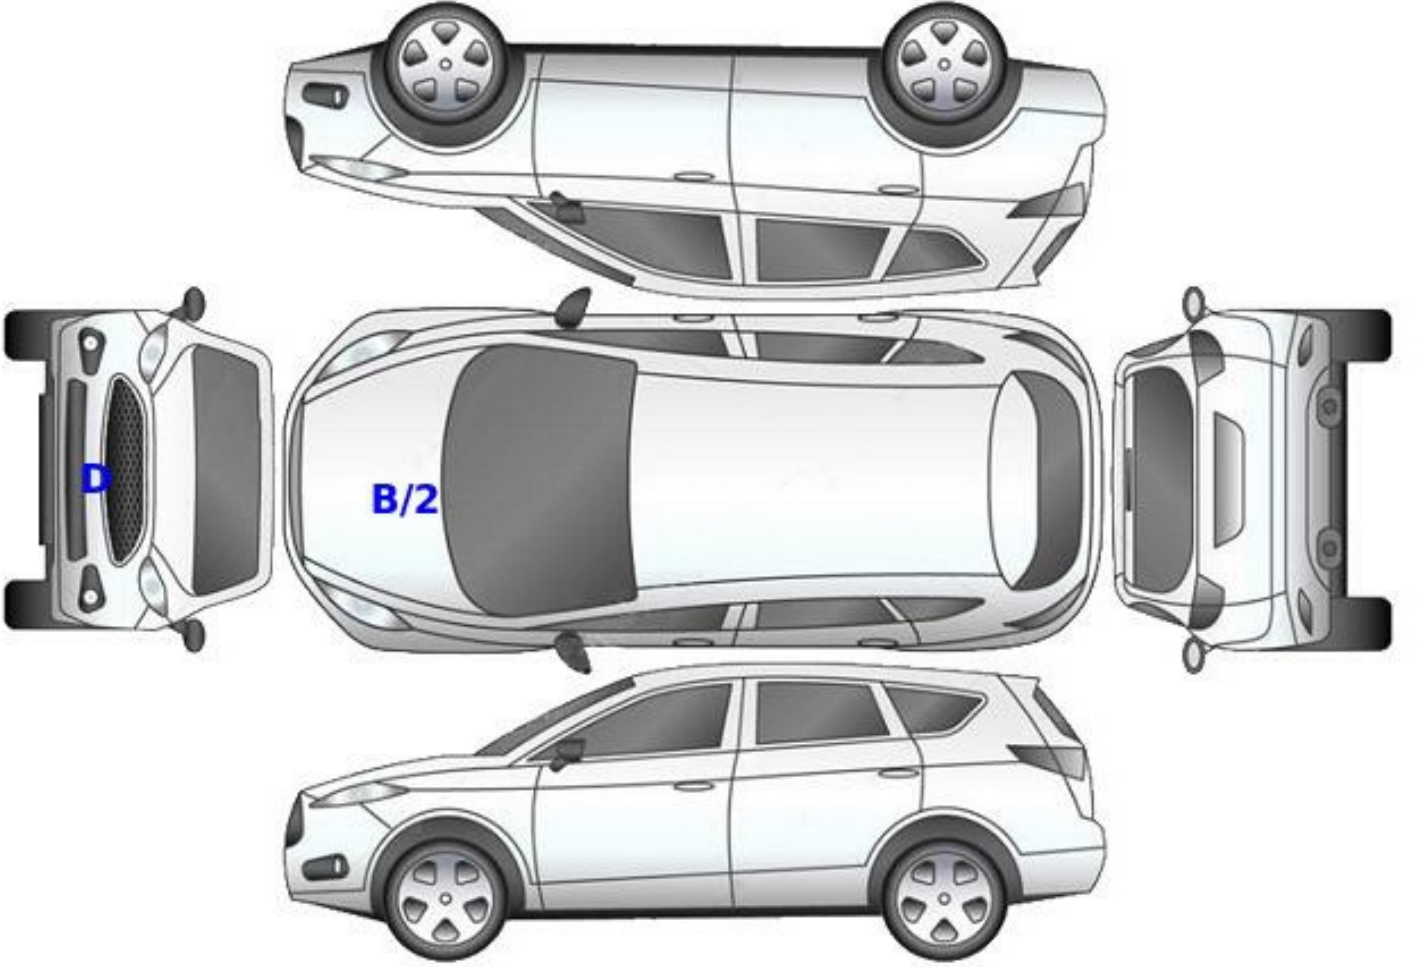
## Kaporta Kontrolü(Değişmiş Boyanmış kontrolü)

**B: Boyalı**

**B/2: Lokal Boyalı**

**D: Değişmiş**

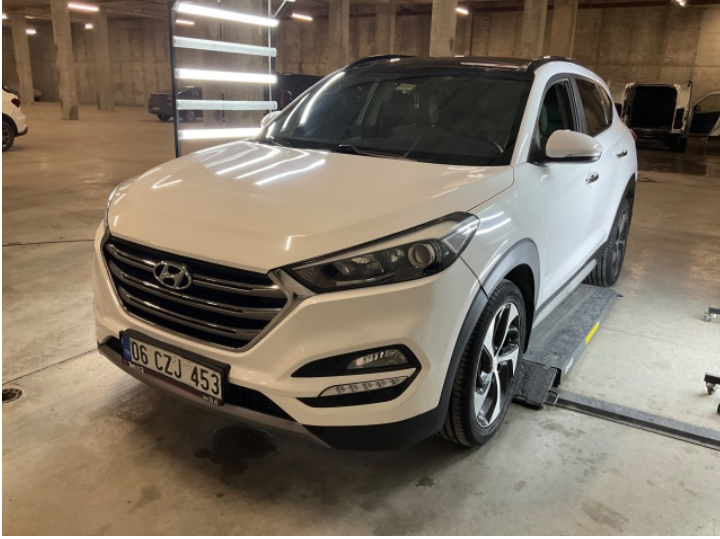
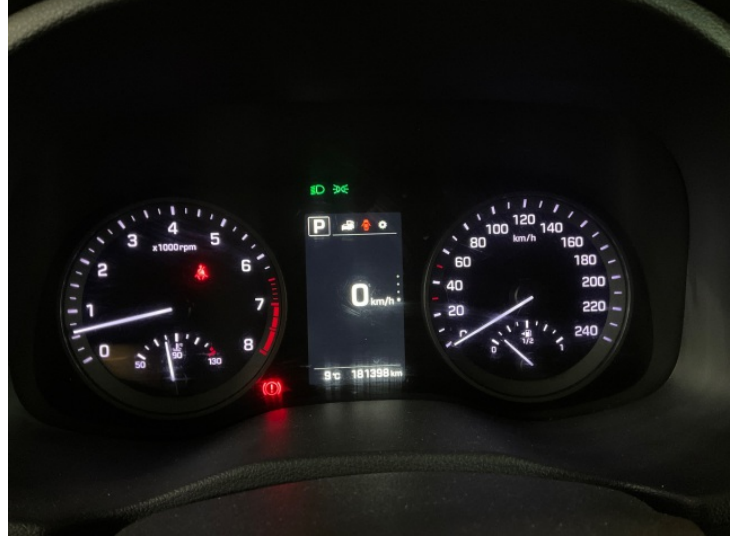
## Araç Resimleri

Kapı, sağ ön, Kapı, sağ ön > Çizik

Kapı, sol arka, Kapı, sol arka > Çizik

Çamurluk, sağ, Çamurluk, sağ > Sabitlemesi Hatalı

Motor, Alt muhafaza > Hasarlı

Tampon, ön, Ön tampon > Sabitlemesi Hatalı

Çamurluk, sağ arka, Çamurluk, sağ arka > Noktasal Ezik
