# Full Plus Ekspertiz 4x4

## 06DAA965

| Plaka | 06DAA965 | Şanzıman Tipi | Otomatik |
| Motor Hacmi | 1591cc | Marka | Hyundai |

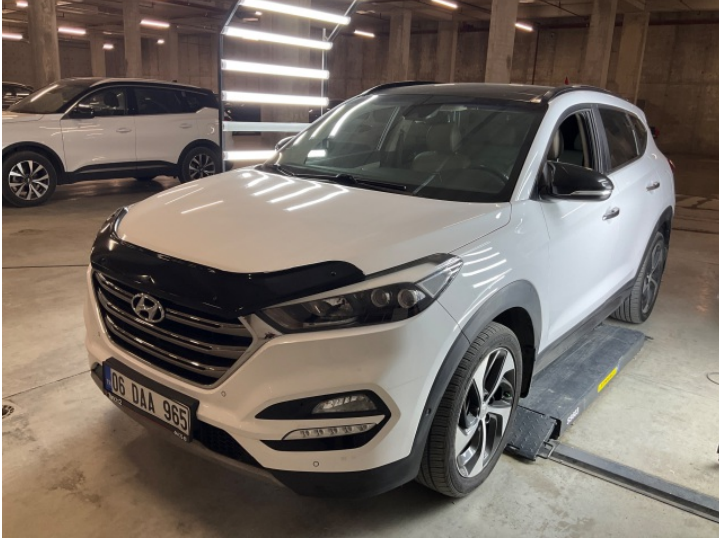
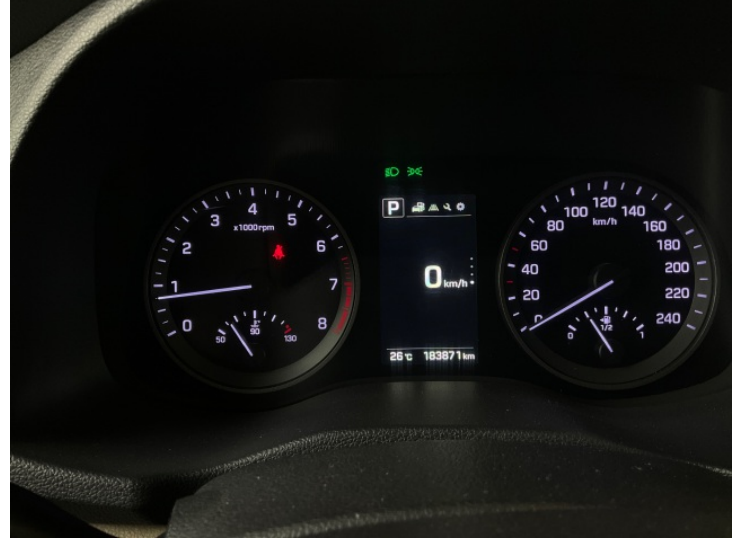
## Araç Resimleri

## Çizik

Tampon, ön, Ön tampon > Çizik
