Rapor Tarihi: 17.12.2025 15:51 Bayi No: 0601 Sayfa: 1/12  
Rapor No: 06-01-2444245 Araç Giriş Tarihi: 11.12.2025 09:22 Araç Çıkış Tarihi: 17.12.2025 15:51  
Mersis No: 0309073518100001

# Full Plus Ekspertiz

## 06CPZ427

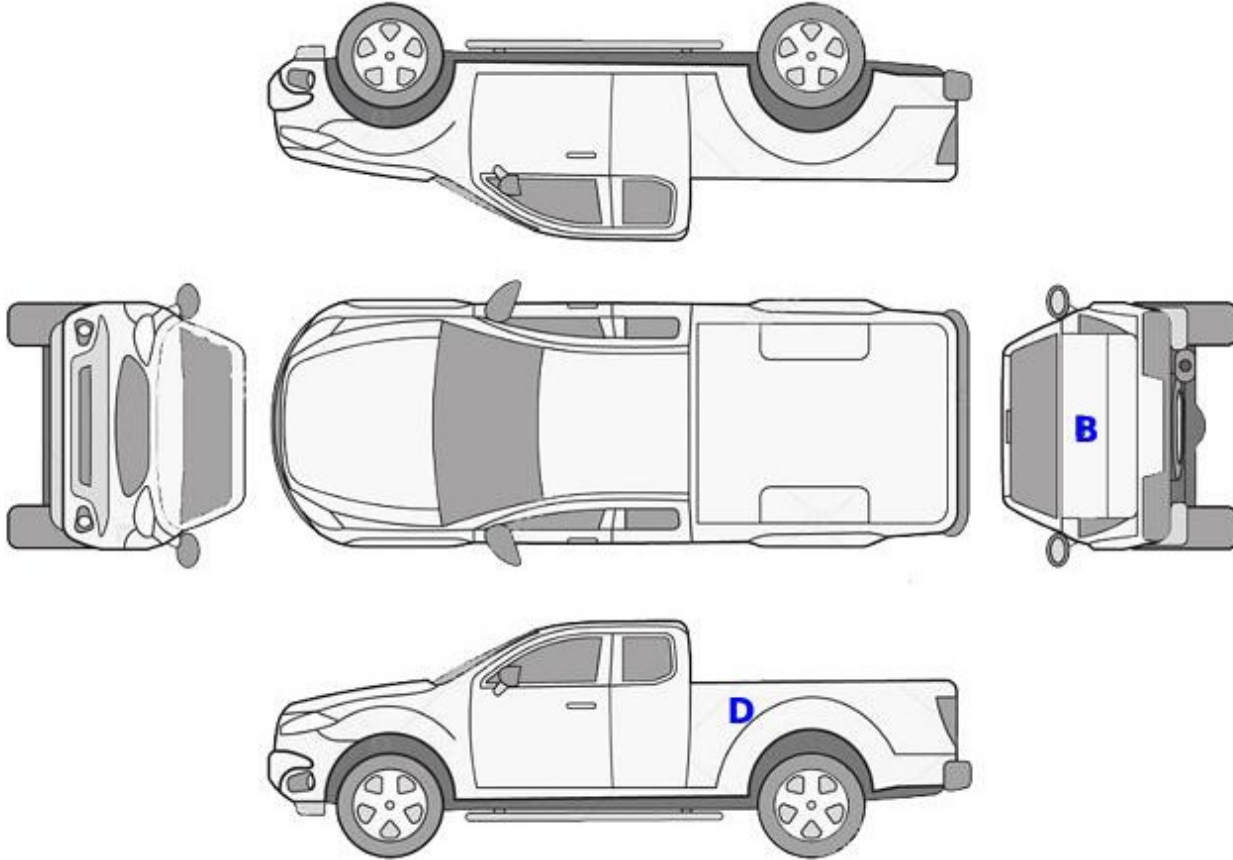
## Kaporta Kontrolü(Değişmiş Boyanmış kontrolü)

D-direk, sol - Boyalı

Arka sac/panel - Boyalı

Sol Üst Frangart - Lokal Boya

Fren balatası uyarı lambası yanıyor. Avaj kapısı bağlantı civataları işlemli. Sol arka bagaj kapısı d direği işlemli boyalı.
