# Full Plus Ekspertiz

## 27AOG055

Kia Picanto (JA) 1.0i 12V CVVT-i

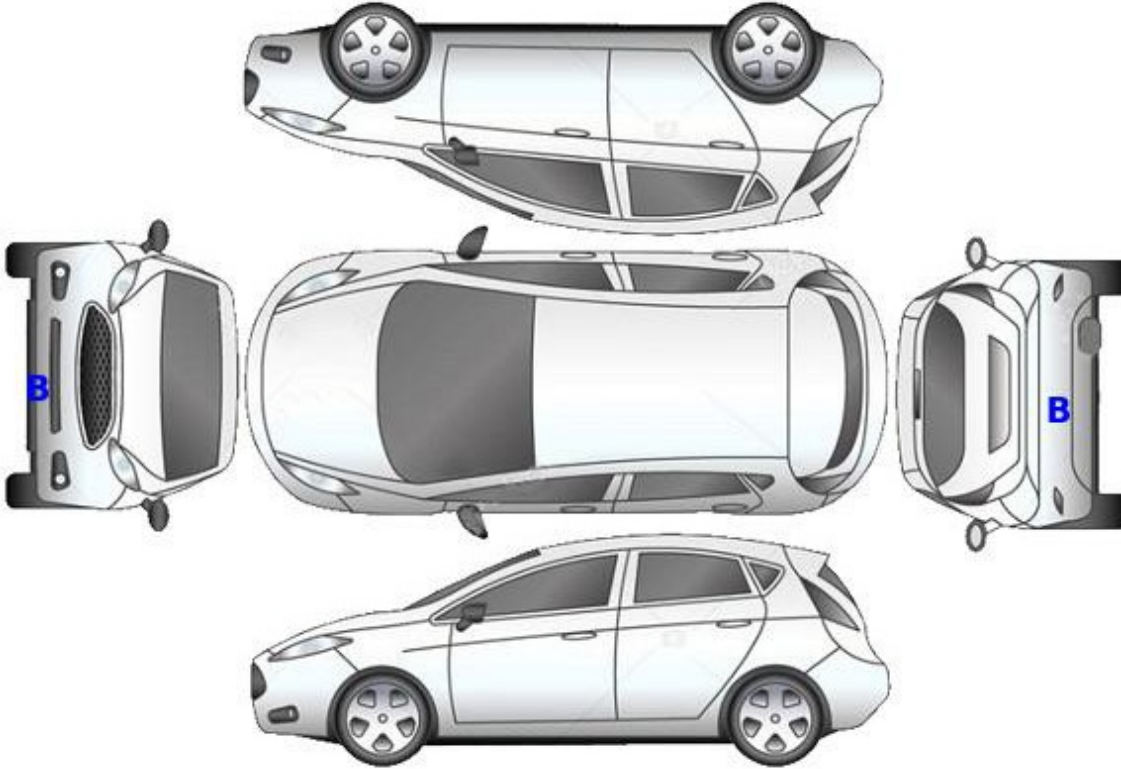
## Kaporta Kontrolü(Değişmiş Boyanmış kontrolü)

B: Boyalı

B/2: Lokal Boyalı

D: Değişmiş

| | Durum | Notlar |
|---|---|---|
| Araç Kaporta Aksamı | | Noktasal ezik, standart dışı onarım, çizikler mevcut. |

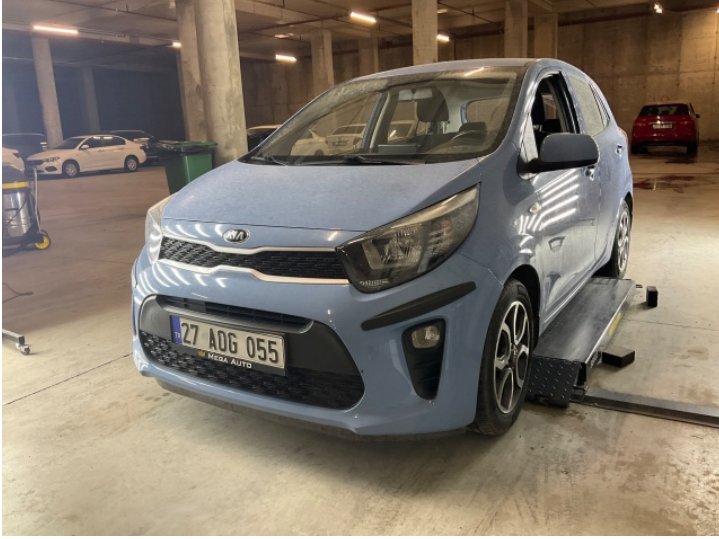
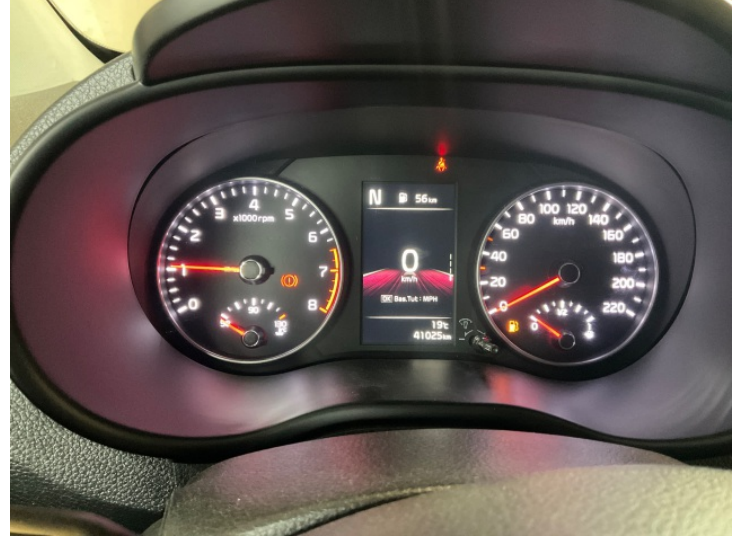
## Araç Resimleri

Tampon, ön, Ön tampon > Çizik

Tampon, arka, Arka tampon > Çizik

Çamurluk, sol arka, Çamurluk, sol arka > Standart Dışı Onarım

Çamurluk, sol arka, Çamurluk, sol arka > Noktasal Ezik

Çamurluk, sol, Çamurluk, sol > Standart Dışı Onarım
