# Full Plus Ekspertiz

## 34FEC597

## Araç Bilgileri

## Kaporta Kontrolü(Değişmiş Boyanmış kontrolü)

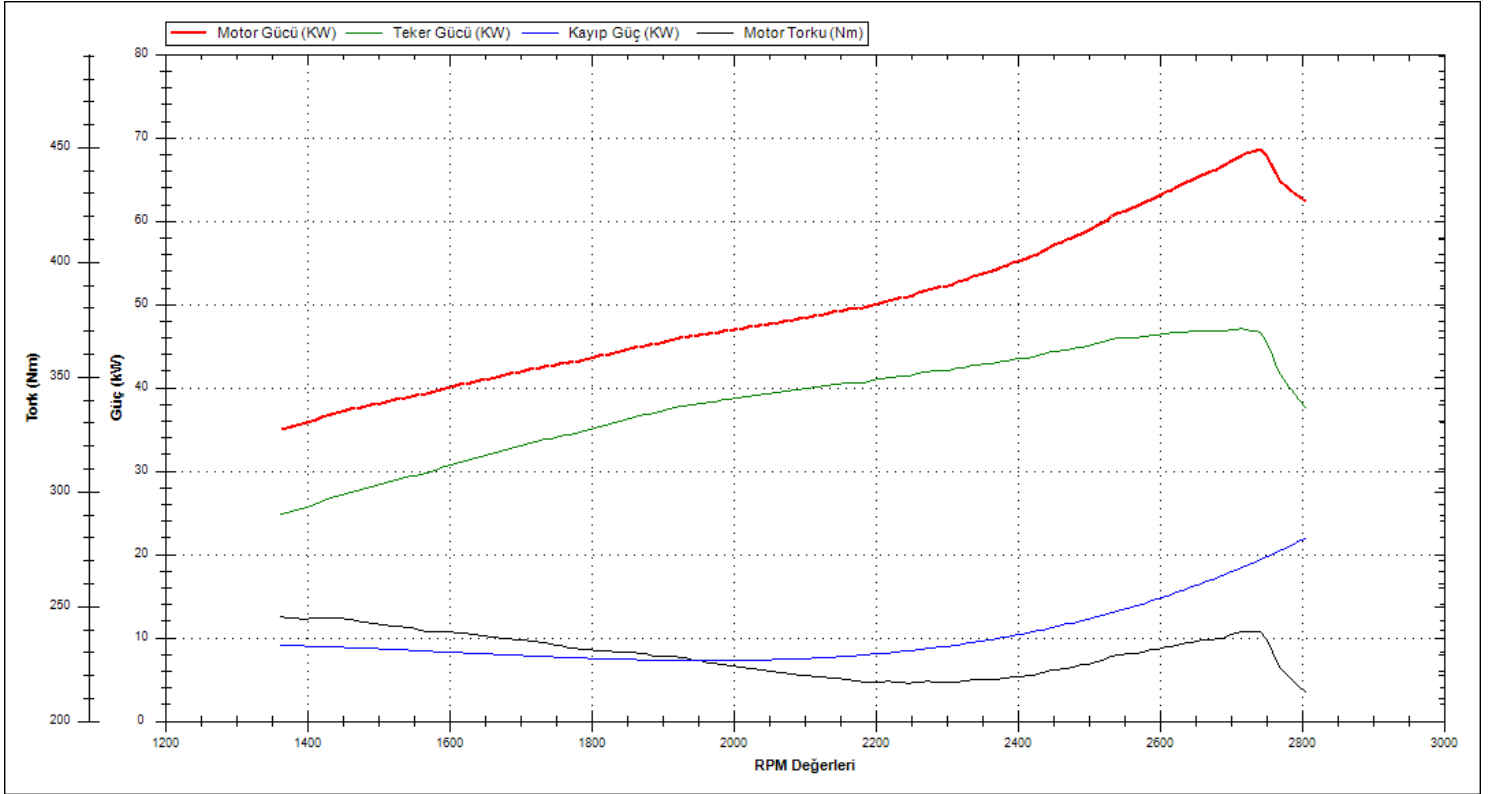
## RPM (Devir/dk) Grafiği

| Ölçülen Motor Torku | Teker Torku | Teker Gücü | Test Hızı |
| 245 | 187 | 47 | 164 |
| Ruhsat Verisi Güç | Test Sonucu Güç | Kayıp Güç | Performans % |
| 74 | 68 | 21 | 91,89 |
