Rapor Tarihi: 24.12.2025 12:10 Bayi No: 0601 Sayfa: 1/12  
Rapor No: 06-01-1448753 Araç Giriş Tarihi: 24.12.2025 10:13 Araç Çıkış Tarihi: 24.12.2025 12:10  
Mersis No: 0309073518100001

# Full Plus Ekspertiz

## 34FEE937

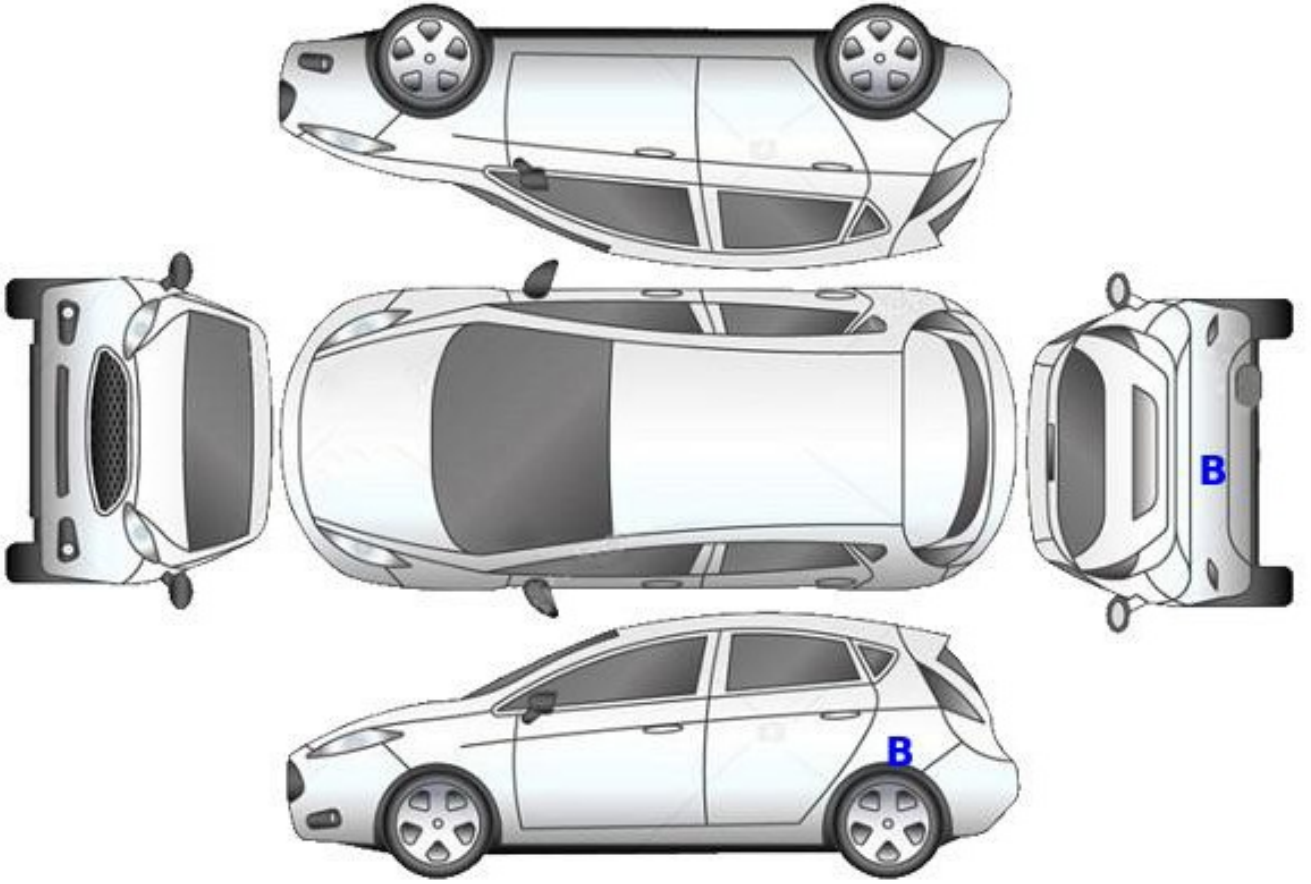
## Kaporta Kontrolü(Değişmiş Boyanmış kontrolü)

**B: Boyalı**

**B/2: Lokal Boyalı**

**D: Değişmiş**

C-direk, sol - Lokal Boya  
Marşbiyel, sol - Lokal Boya

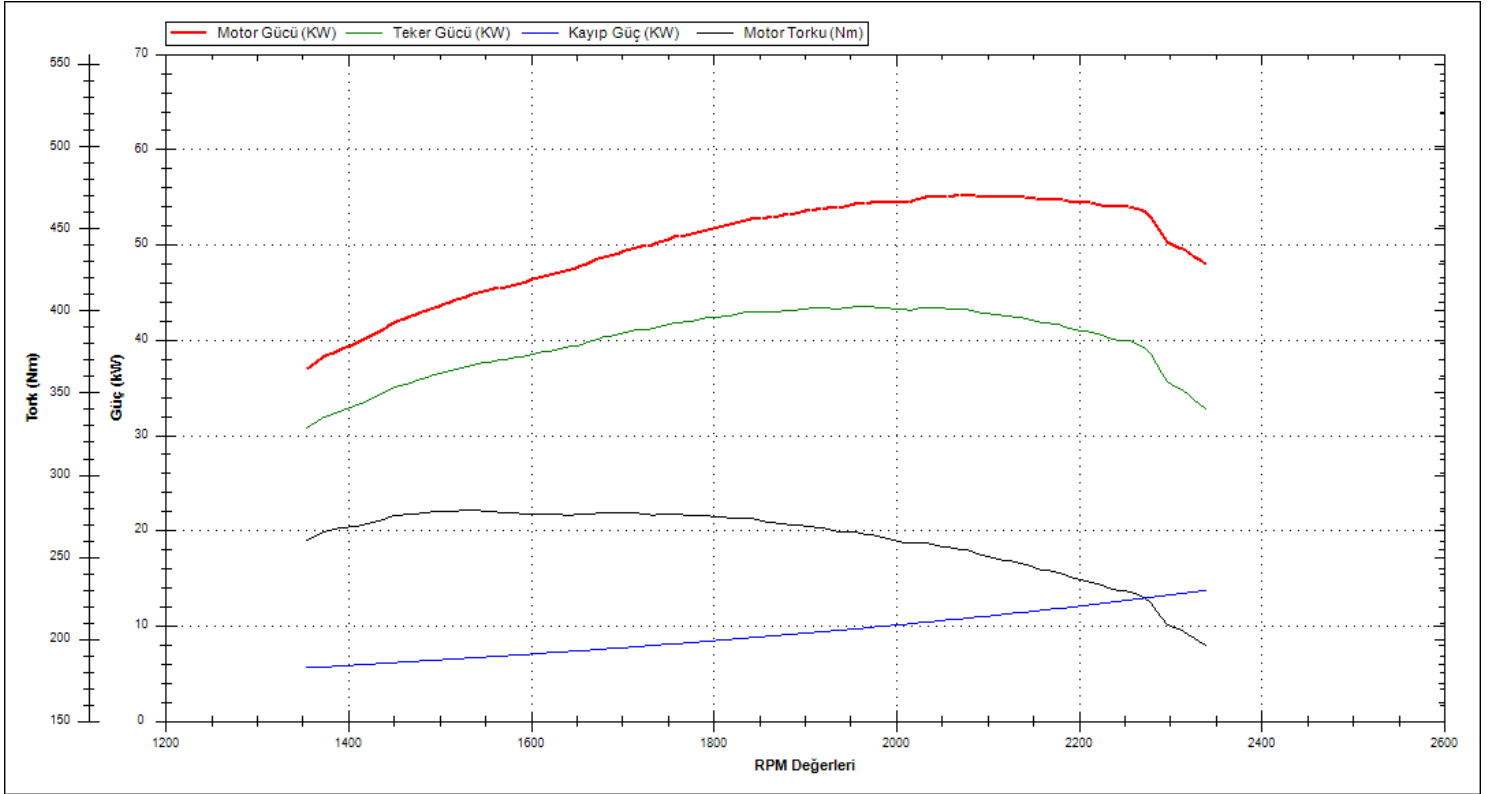
## RPM (Devir/dk) Grafiği

| Ölçülen Motor Torku | Teker Torku | Teker Gücü | Test Hızı |
| 278 | 232 | 43 | 124 |
| Ruhsat Verisi Güç | Test Sonucu Güç | Kayıp Güç | Performans % |
| 74 | 55 | 13 | 74,32 |
