# Full Plus Ekspertiz

## 06DCE907

| Marka | Kia | Motor Hacmi | 1368cc |
| Rengi | GRI | Model | Rio |

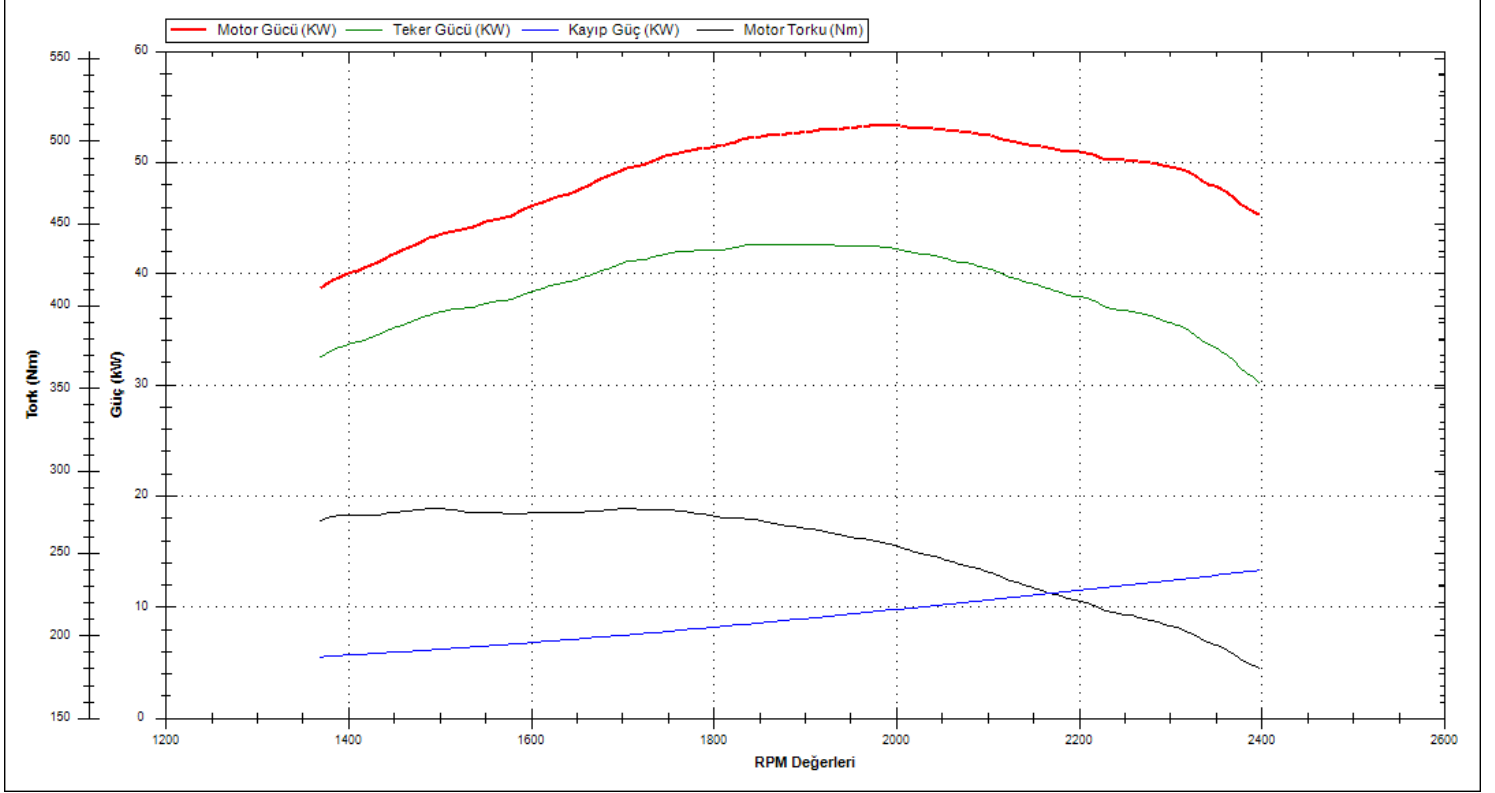
## RPM (Devir/dk) Grafiği

| Ölçülen Motor Torku | Teker Torku | Teker Gücü | Test Hızı |
| 277 | 232 | 42 | 118 |
| Ruhsat Verisi Güç | Test Sonucu Güç | Kayıp Güç | Performans % |
| 74 | 53 | 13 | 71,62 |

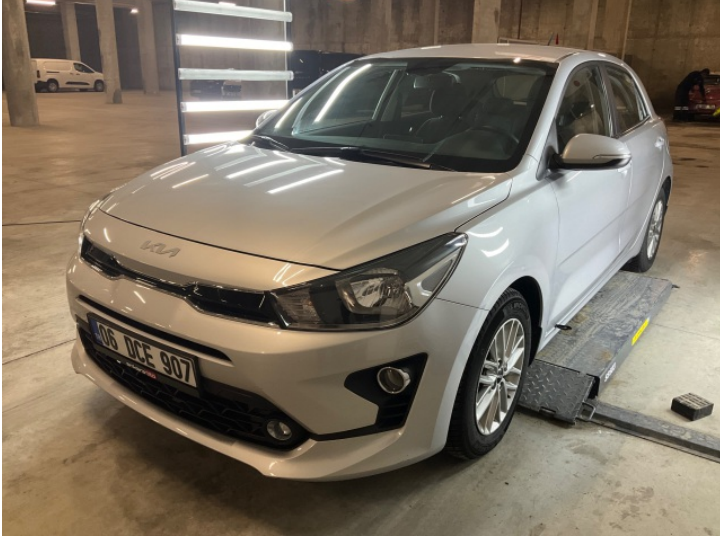
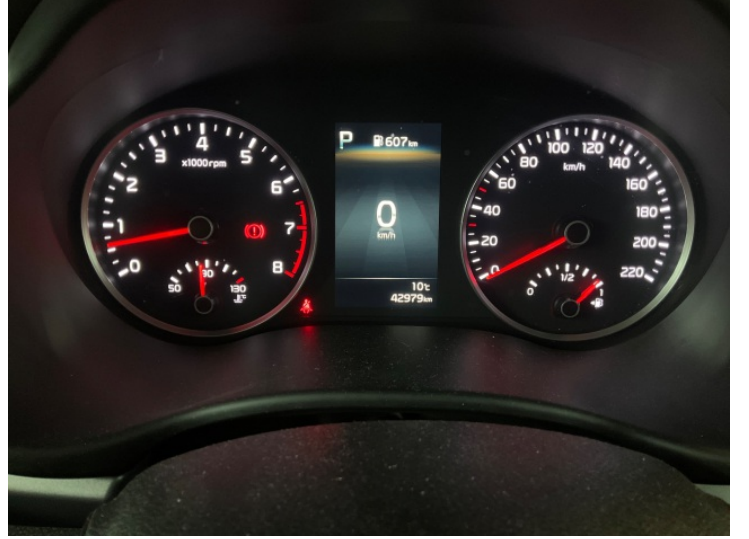
## Araç Resimleri

Tampon, arka, Arka tampon > Çizik

Tampon, ön, Ön tampon > Çizik

Kapı, sol arka, Kapı, sol arka > Ezik

Marşbiyel, sağ, Marşbiyel, sağ > Ezik
