# Full Plus Ekspertiz

## 06BJF421

Kia Sportage (QL) 1.6 16V CRDi 4WD

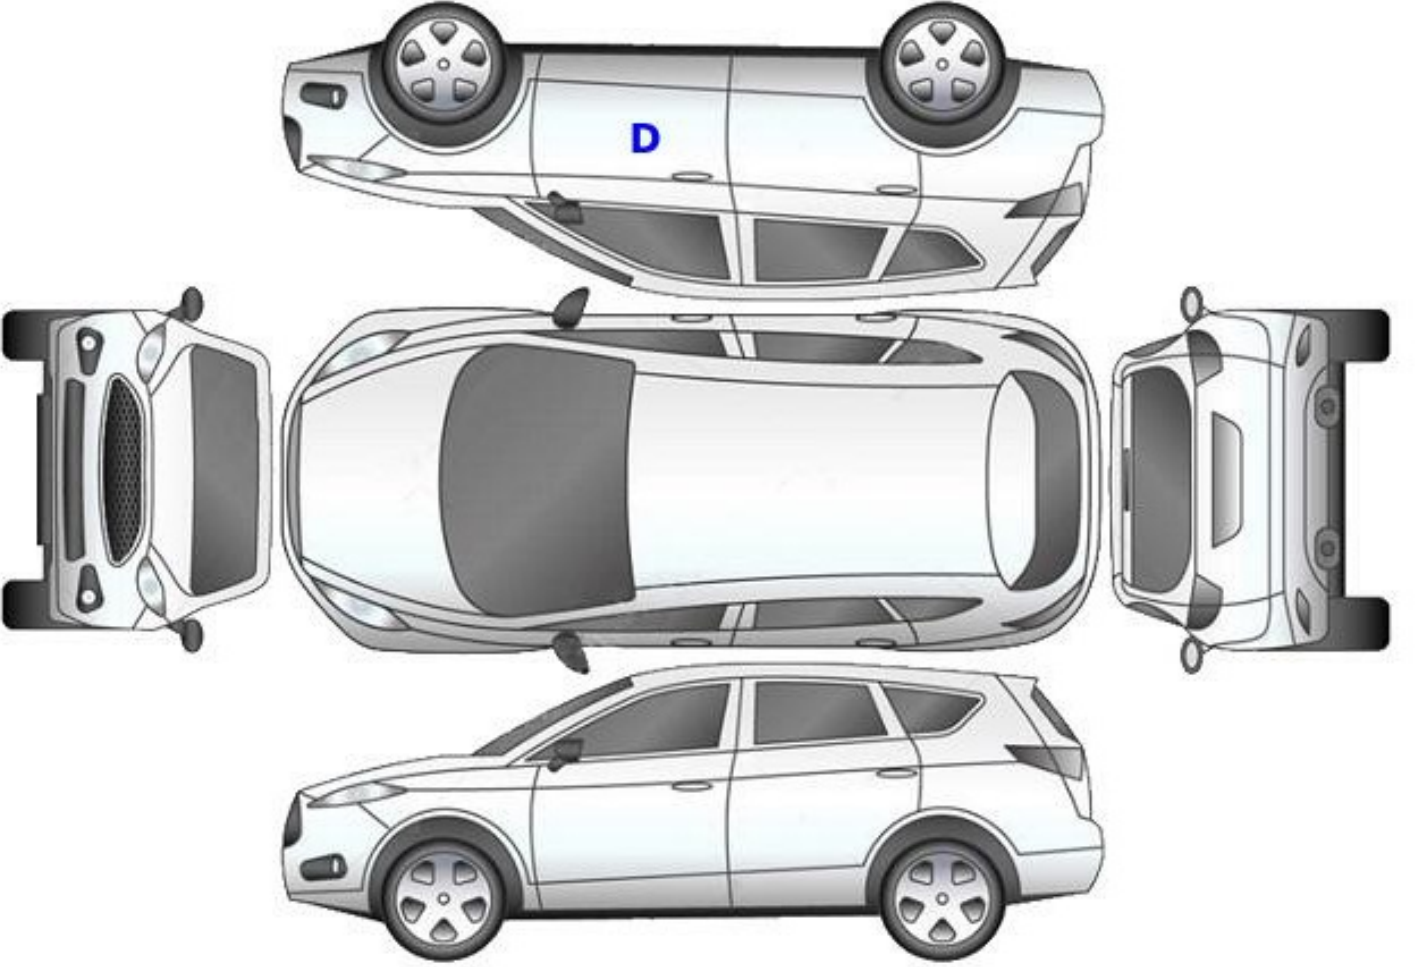
## Kaporta Kontrolü(Değişmiş Boyanmış kontrolü)

**B: Boyalı**

**B/2: Lokal Boyalı**

**D: Değişmiş**

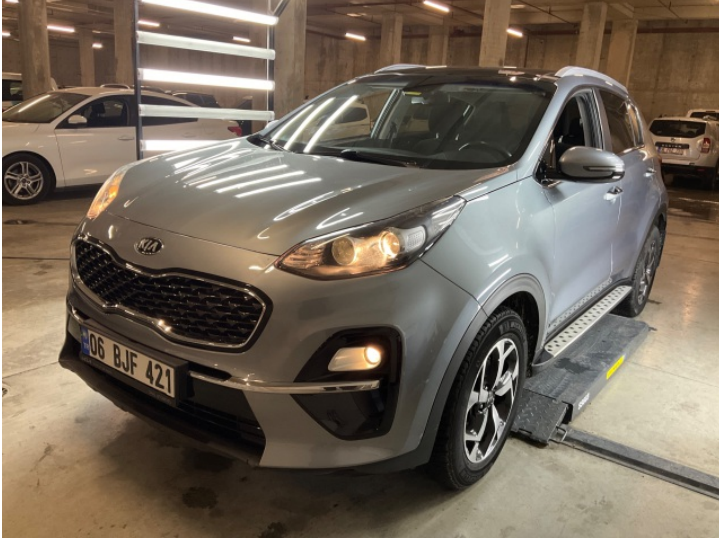
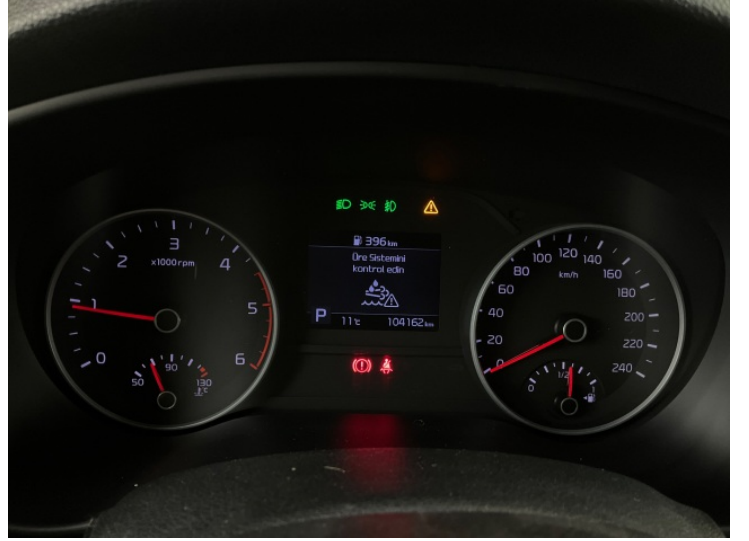
## Araç Resimleri

Tampon, ön, Ön tampon > Çizik

Kapı, sağ arka, Kapı, sağ arka > Çizik

Çamurluk, sağ arka, Çamurluk, sağ arka > Çizik

Çamurluk, sağ, Çamurluk, sağ > Ezik

Kapı, sağ arka, Kapı, sağ arka > Ezik

Çamurluk, sol arka, Çamurluk, sol arka > Ezik
