# Full Plus Ekspertiz

## 06BA4072

| Rengi | BEYAZ | Model | Sportage |

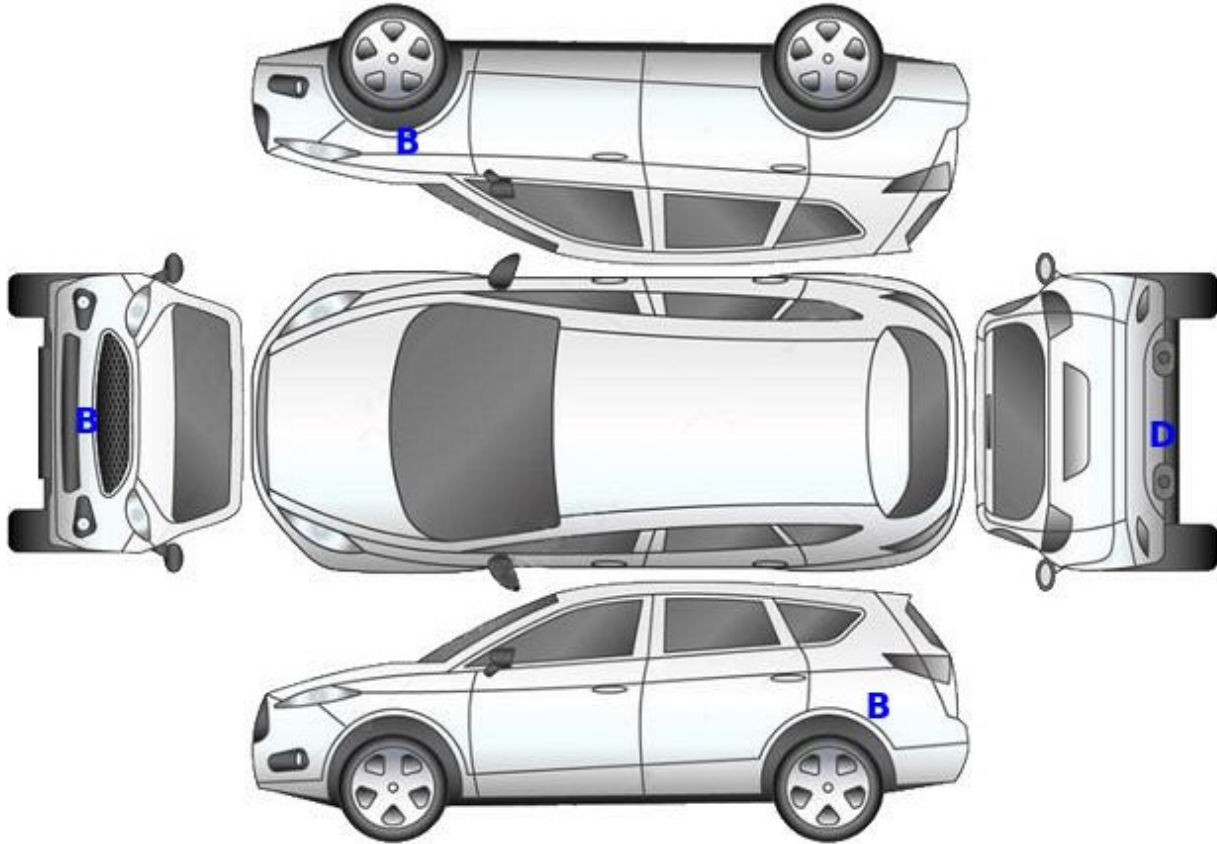
## Kaporta Kontrolü(Değişmiş Boyanmış kontrolü)

B: Boyalı

B/2: Lokal Boyalı

D: Değişmiş

Sol Üst Frangart - Lokal Boya

Sağ çamurluk işlemli boyalı

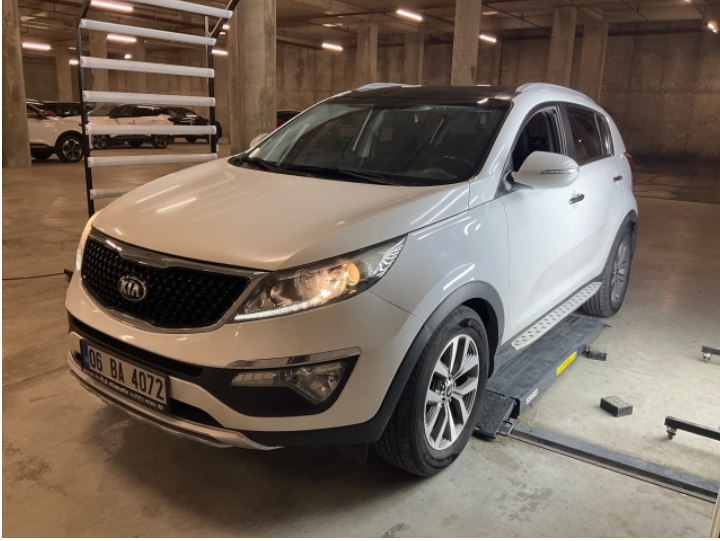
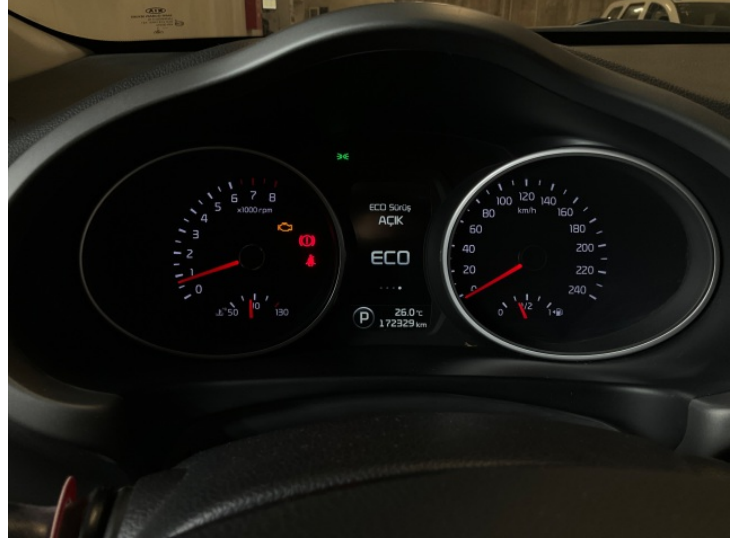
## Araç Resimleri

Marşbiyel, sağ, Marşbiyel plastiği, sağ > Çizik

Çamurluk, sağ arka, Nikelaj > Çizik

Kapı, sol arka, Kapı, sol arka > Çizik

Kapı, sol ön, Kapı, sol ön > Çizik

Marşbiyel, sol, Marşbiyel plastiği, sol > Ezik

Kapı, sağ arka, Kapı, sağ arka > Ezik
