Full Plus Ekspertiz

| Plaka | 34HFP212 | Şanzıman Tipi | Otomatik |
| Marka | Kia | Motor Hacmi | 1598cc |

Kia Sportage (NQ) 1.6i 16V T-GDI

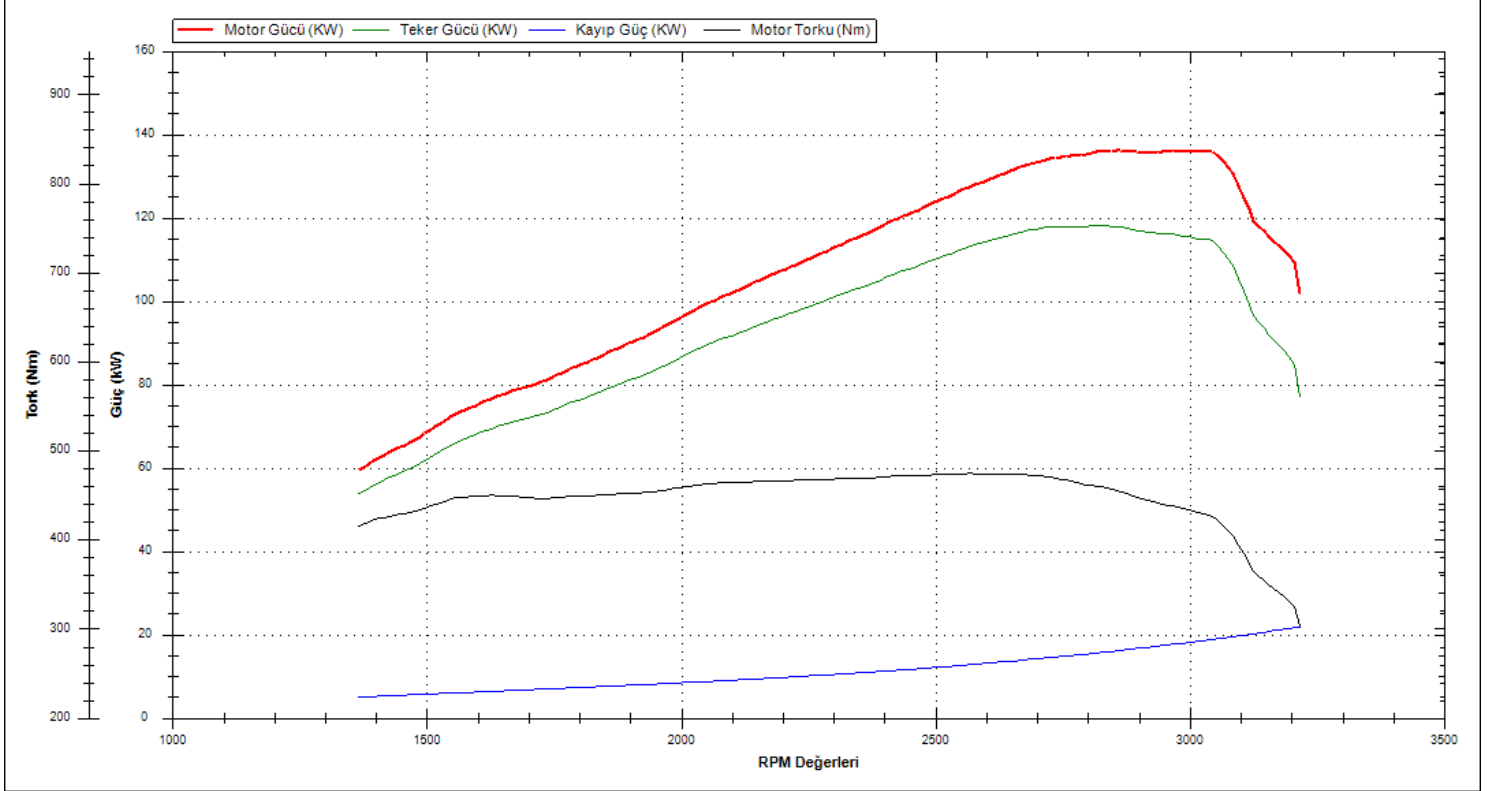
RPM (Devir/dk) Grafiği

| Ölçülen Motor Torku 474 NM | Teker Torku 420 NM | Teker Gücü 118 KW | Test Hızı 171 km/h |
| Ruhsat Verisi Güç 132 KW | Test Sonucu Güç 136 KW | Kayıp Güç 21 KW | Performans % 100,00 |

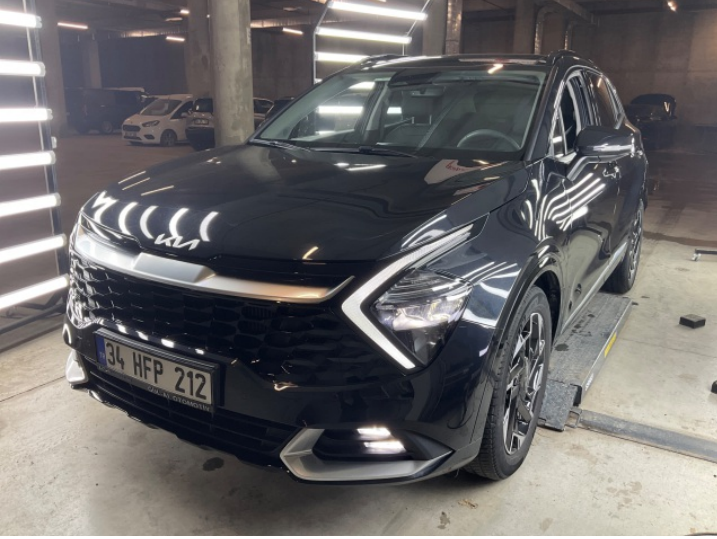
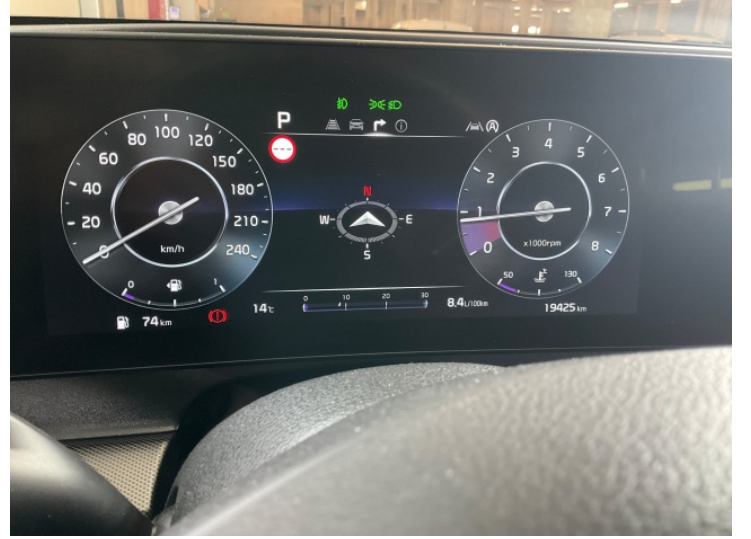
Araç Resimleri

Çizik

Tampon, ön, Ön tampon >
Çizik

Kapı, sağ arka, Kapı, sağ arka
> Çizik

Kapı, sol arka, Kapı, sol arka >
Çizik

Kapı, sağ ön, Kapı, sağ ön >
Yüzeysel Çizik

Motor kaputu, Motor kaputu >
Yakıcı Madde ile Zarar Görmüş

Araç genelinde yüzeysel çizikler mevcut
