# Full Plus Ekspertiz

## 06ERE604

| Rengi | KIRMIZI | Model | Stonic |

## Kaporta Kontrolü(Değişmiş Boyanmış kontrolü)

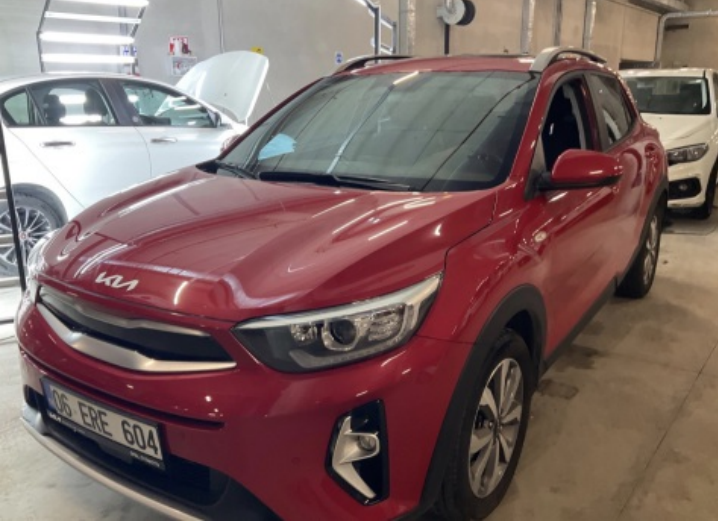
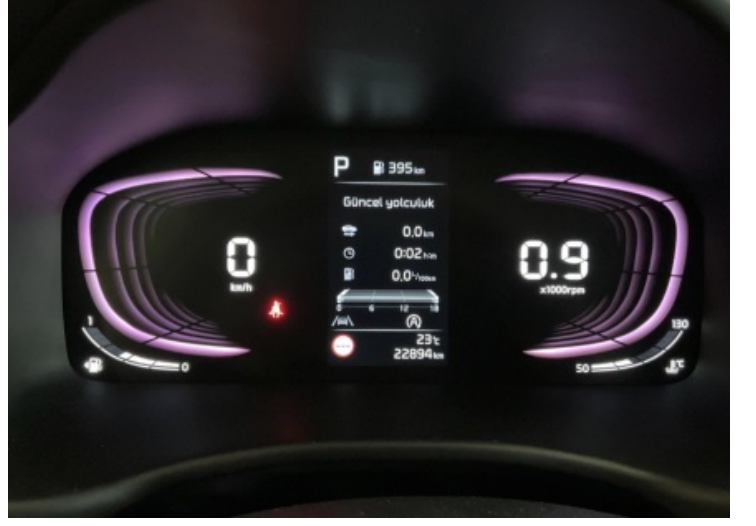
## Vuruk

| | Durum | Notlar |
|---|---|---|
| Araç Kaporta Aksamı | | Ön tampon spoyler hasar mevcut. Taş izi ufak ezik yüzeyssel çizik mevcut. |

Tampon, ön, Ön tampon >  
Ezik
