# Full Plus Ekspertiz

## 06BTN630

| Marka | Kia | Motor Hacmi | 998cc |
| Rengi | GRI | Model | Stonic |

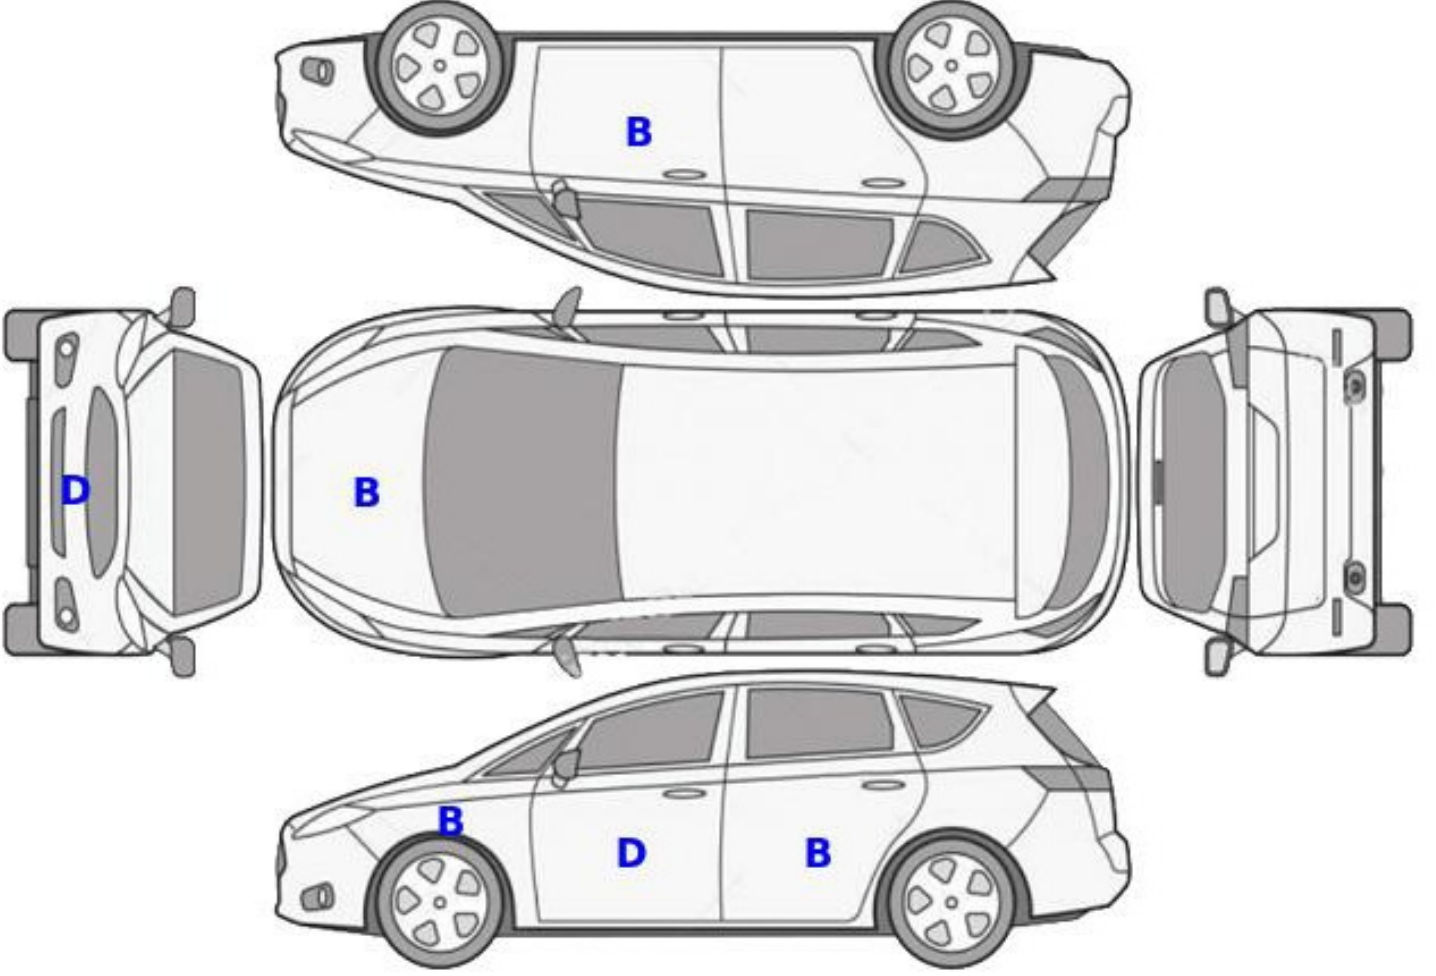
## Kaporta Kontrolü(Değişmiş Boyanmış kontrolü)

**B: Boyalı**

**B/2: Lokal Boyalı**

**D: Değişmiş**

A-direk, sol - Boyalı  
Marşbiyel, sol - Lokal Boya

Sol ön çamurluk iç dış işlemli boyalı bağlantı cıvataları işlemli. Motor kaputu işlemli boyalı bağlantı cıvataları işlemli.

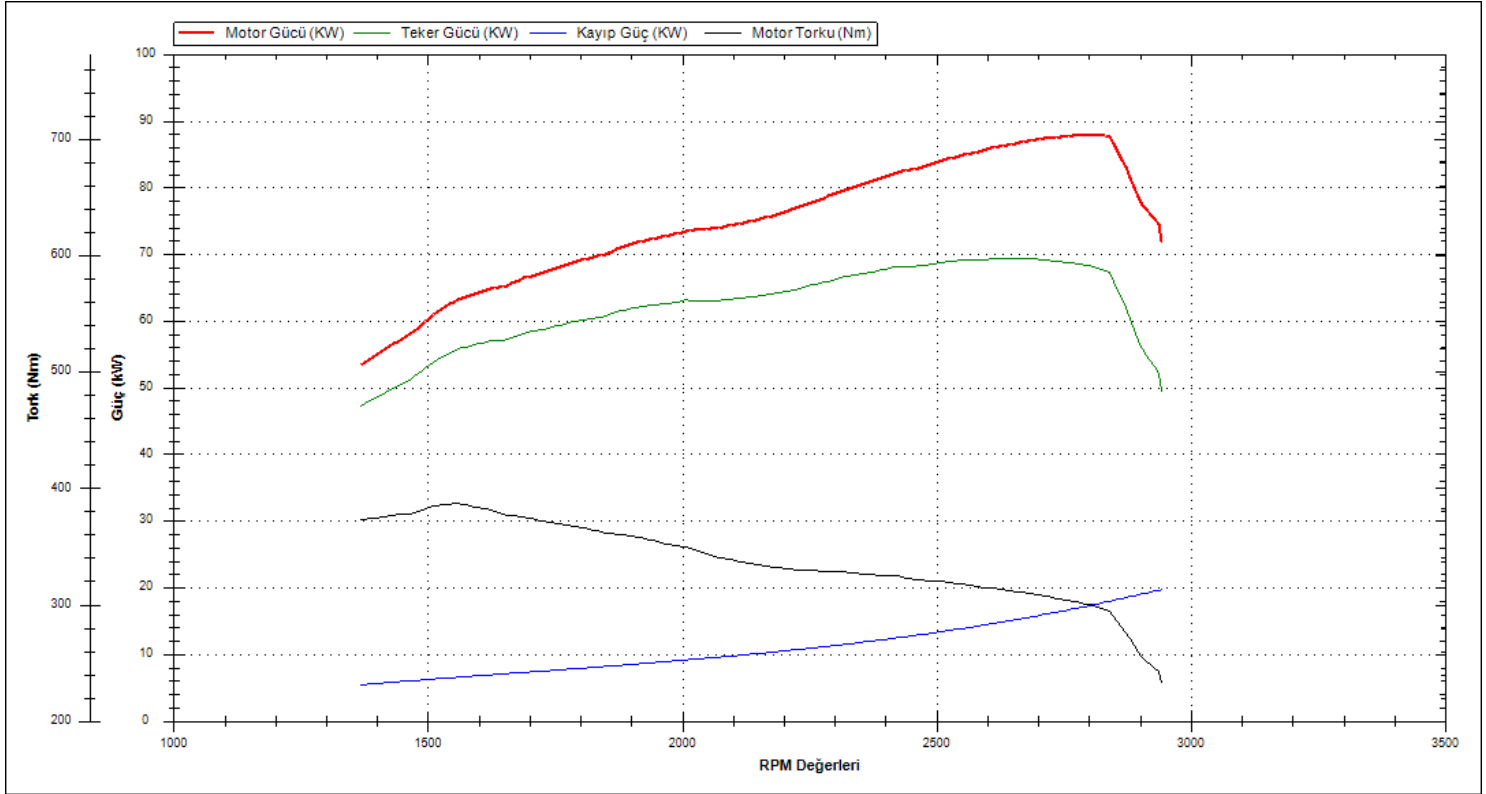
## RPM (Devir/dk) Grafiği

| 386 | 341 | 69 | 168 |
| 88 | 87 | 19 | 98,86 |

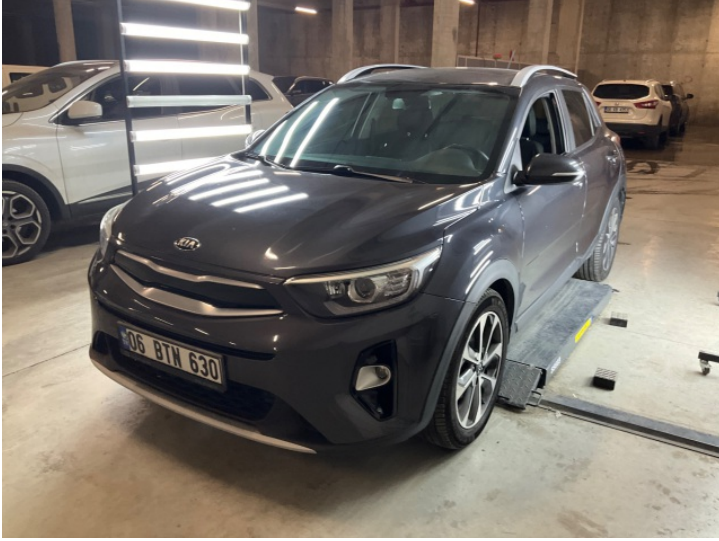
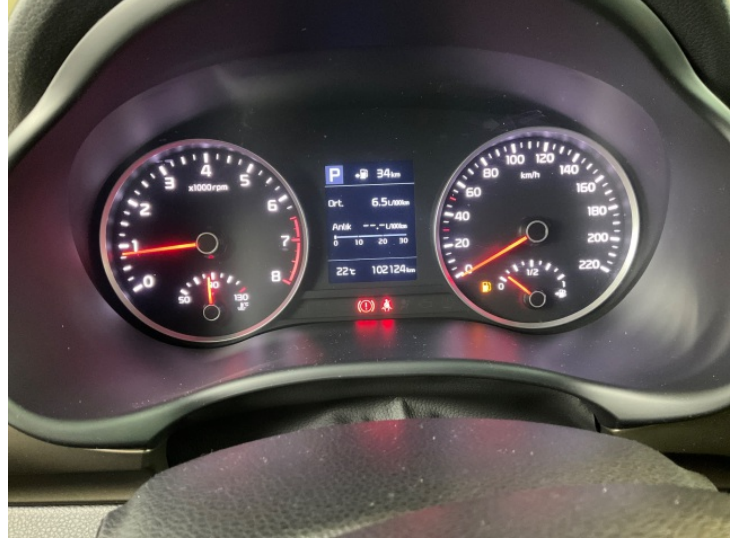
## Çizik

Sis lambaları, Sis ızgarası Sağ  
> Çizik

Çamurluk, sağ arka, Nikelaj >  
Çizik

Çamurluk, sol, Nikelaj, ızgara >  
Çizik
