# Full Plus Ekspertiz

## 34NJF936

| Rengi | MAVİ | Model | Stonic |

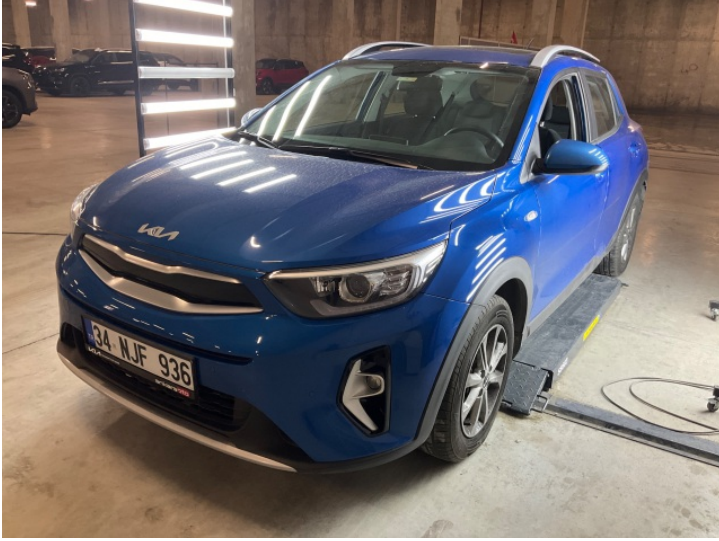
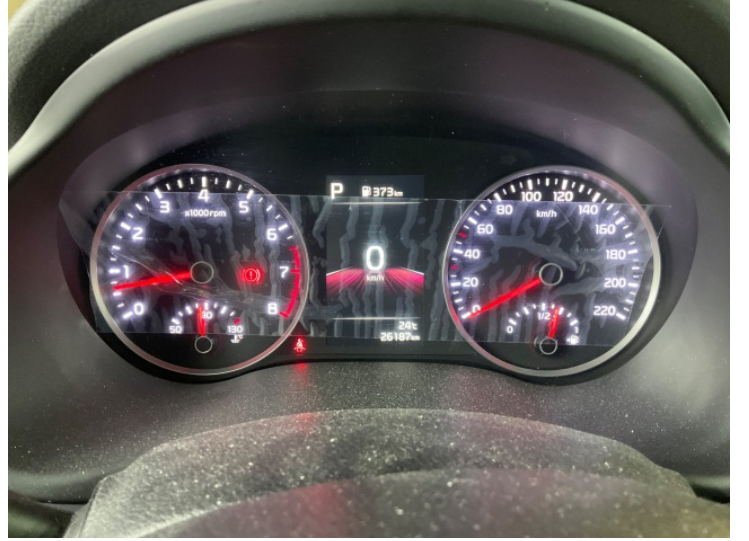
## Araç Resimleri

Kapı, sağ arka, Kapı bandı >  
Çizik

Çamurluk, sağ arka, Nikelaj >  
Çizik

Döşemeler/Kapaklar,  
Döşemeler/Kapaklar >  
Kirlenmiş
