# Full Plus Ekspertiz

## 06EEU642

| Marka | Kia | Motor Hacmi | 1368cc |
| Rengi | KIRMIZI | Model | Stonic |

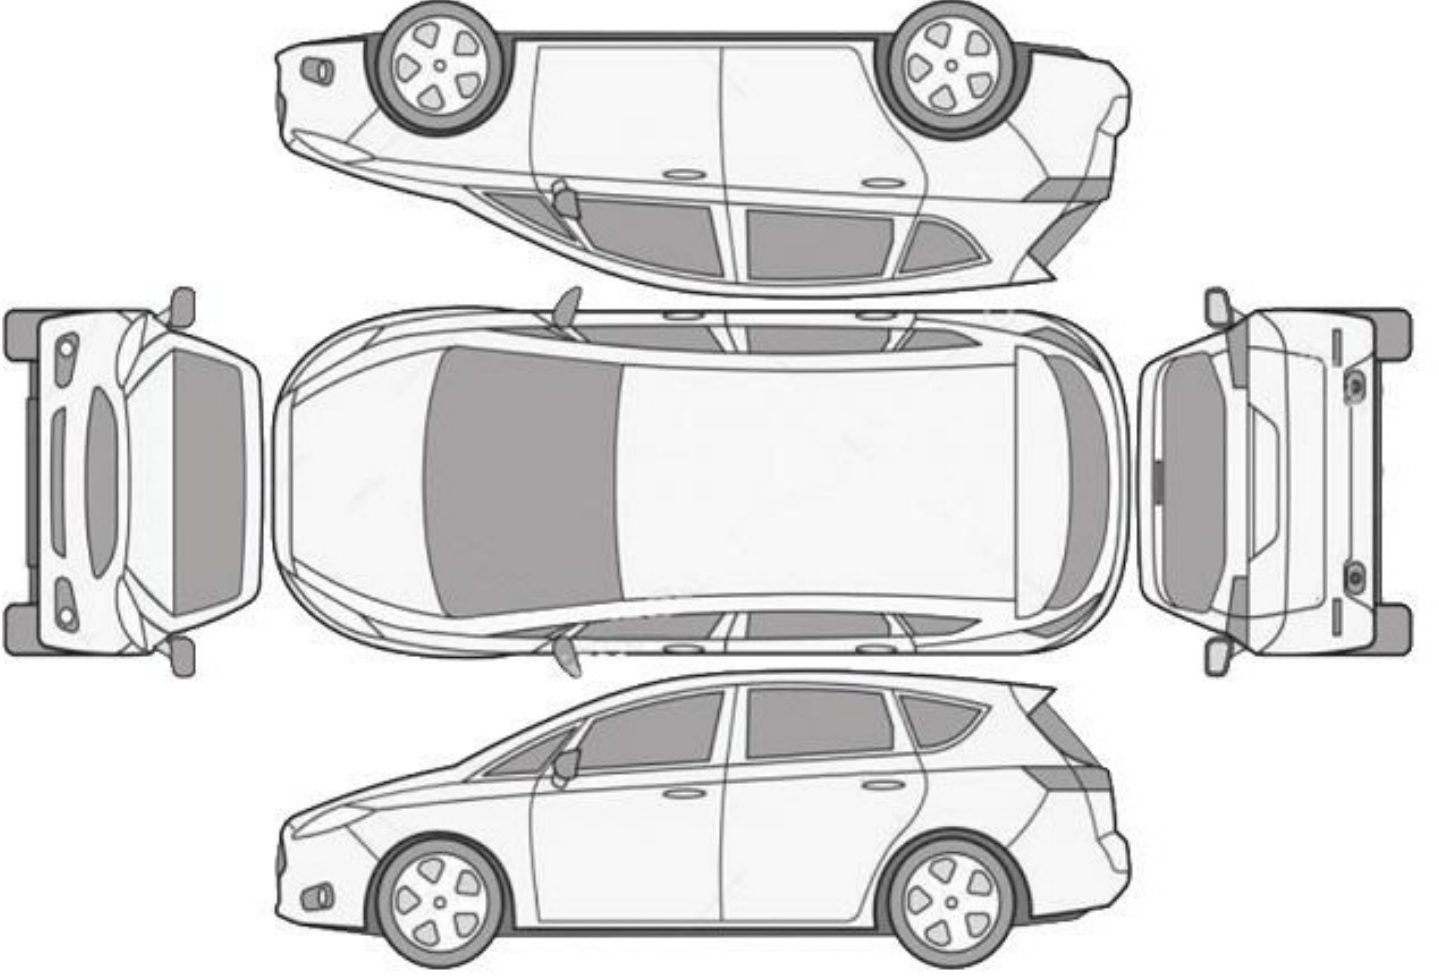
## Kaporta Kontrolü(Değişmiş Boyanmış kontrolü)

**B: Boyalı**

**B/2: Lokal Boyalı**

**D: Değişmiş**

**\*\*\*Araçta değişmiş ve boyanmış parça bulunmamaktadır\*\*\***

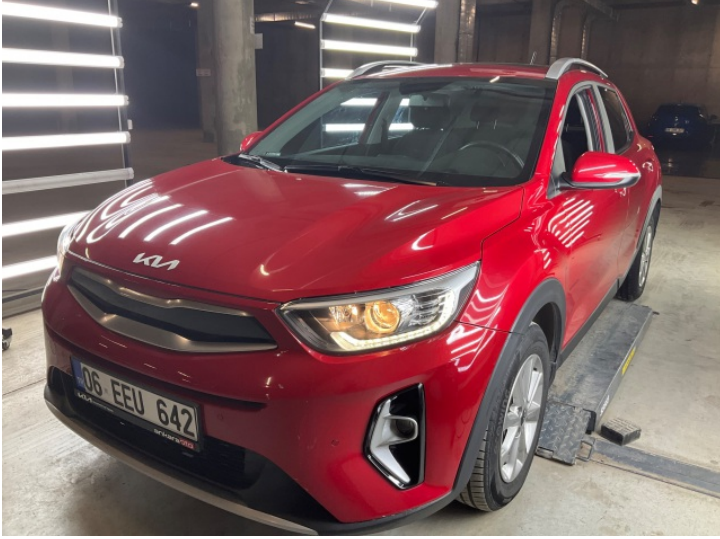
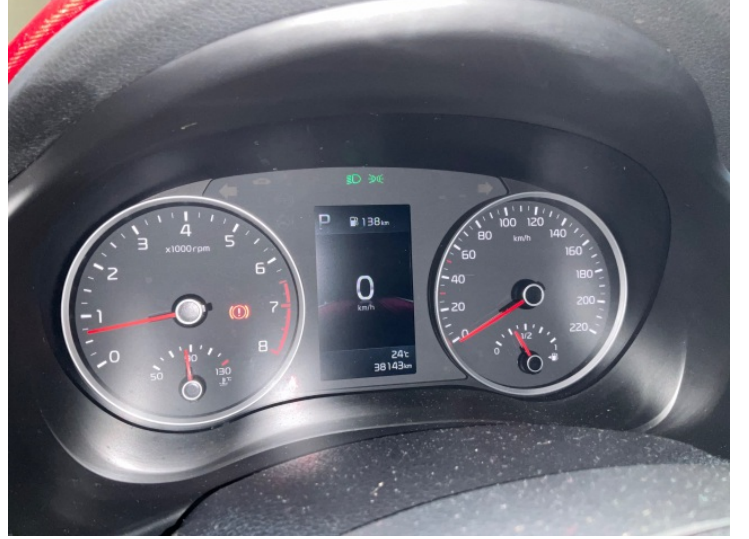
## Araç Resimleri

## Çizik

Tampon, arka, Arka tampon > Çizik

Kapı, sağ ön, Kapı, sağ ön > Taş İz

Kapı, sol ön, Kapı, sol ön > Yüzeysel Çizik

Tampon, ön, Spoiler > Hasarlı

Araç genelinde yüzeysel çizikler mevcut. Ön tampon Spoiler sol kısımda hasar mevcut. tampon spoiler birleşim kısmında ufak kırıklar mevcut
