# Full Plus Ekspertiz

## 35GD0689

Mercedes A 180 CDI (W176) BlueTEC

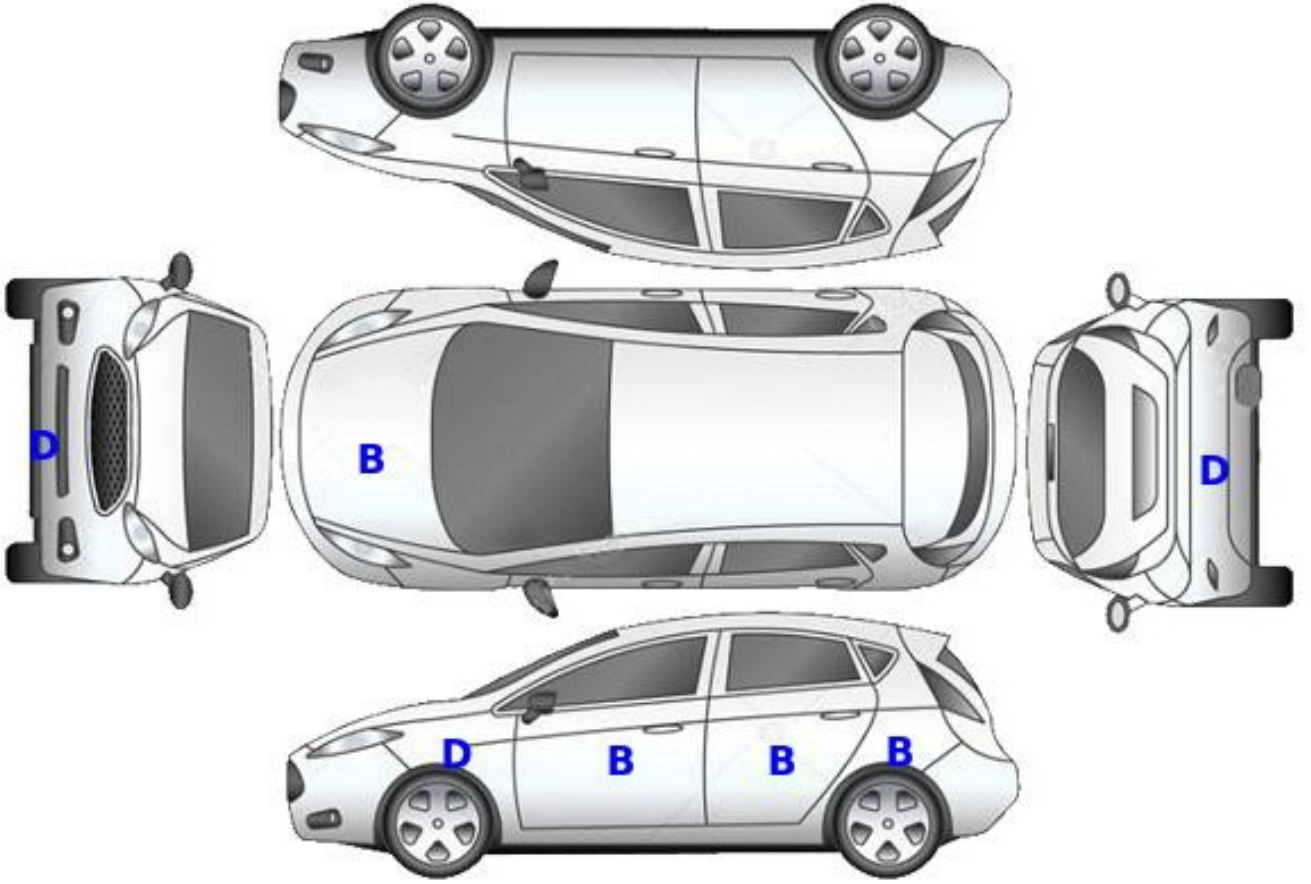
## Kaporta Kontrolü(Değişmiş Boyanmış kontrolü)

**B: Boyalı**

**B/2: Lokal Boyalı**

**D: Değişmiş**

Motor kaputu iç dış işlemli boyalı bağlantı cıvataları işlemli.

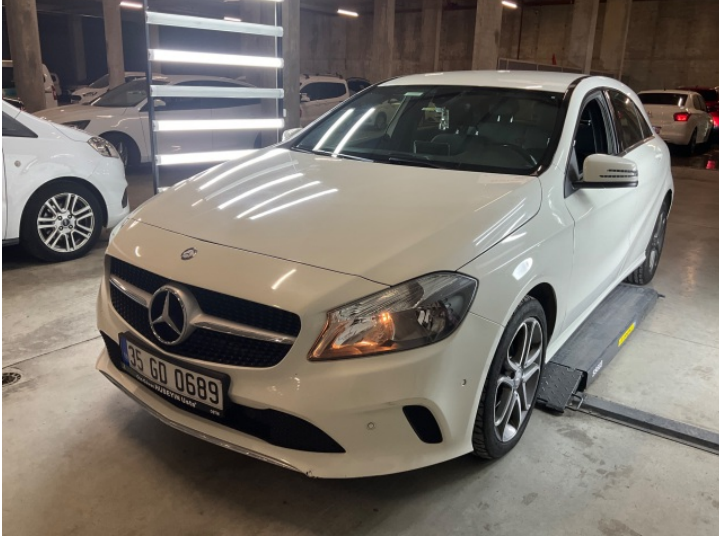
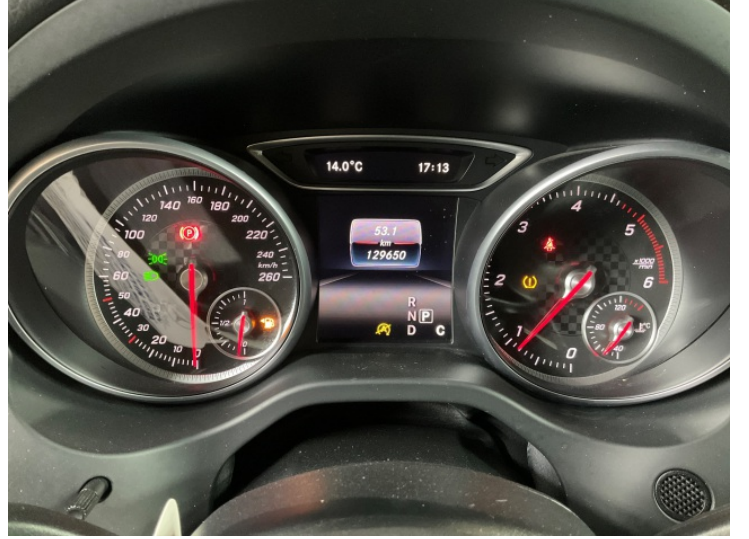
## Araç Resimleri

## Çizik

Tampon, ön, Ön tampon > Çizik

Marşbiyel, sol, Marşbiyel plastiği, sol > Çizik

## Vuruk

Çamurluk, sağ arka, Çamurluk, sağ arka > Ezik
