# Full Plus Ekspertiz

## 06FPF262

Mercedes B 180 CDI (W246)

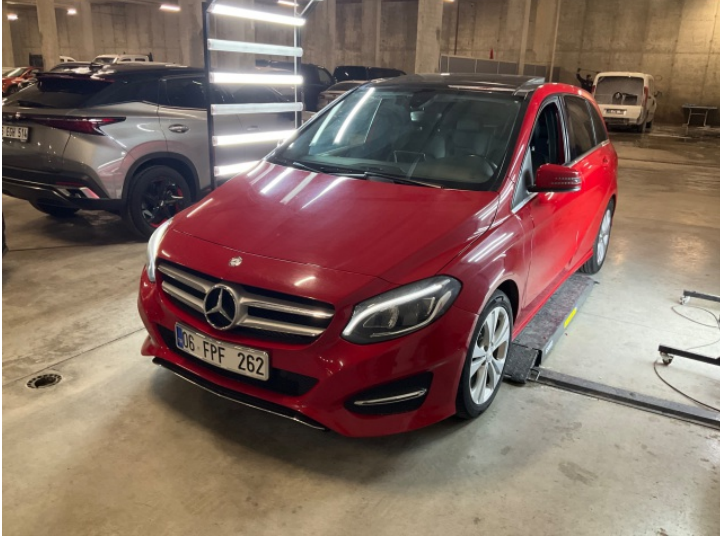
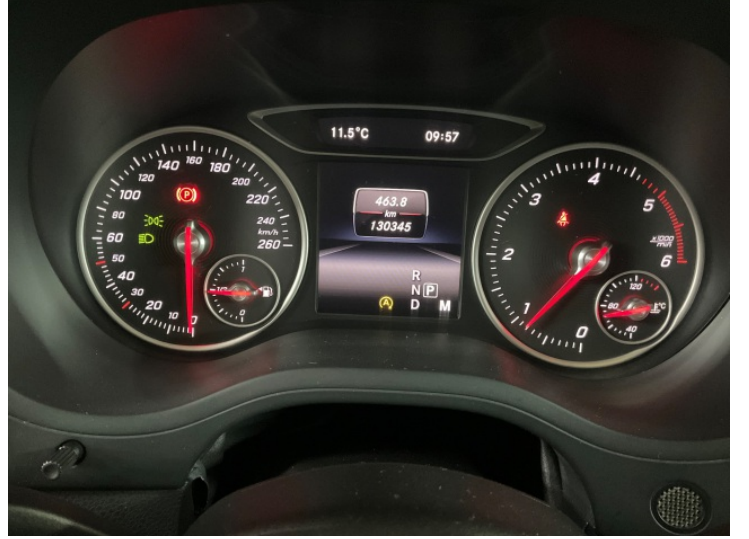
## Araç Resimleri

Tampon, ön, Ön tampon > Çizik

Tampon, arka, Arka tampon > Çizik

Çamurluk, sağ, Çamurluk, sağ > Ezik
