# Full Plus Ekspertiz

## 17AFY629

**Müşteri** TAN OTO MOTORLU ARAÇLAR TAŞIMACILIK  
İNŞ.TİC.LTD.ŞTİ.(CHERY)

| Marka | MG | Motor Hacmi | 1490cc |

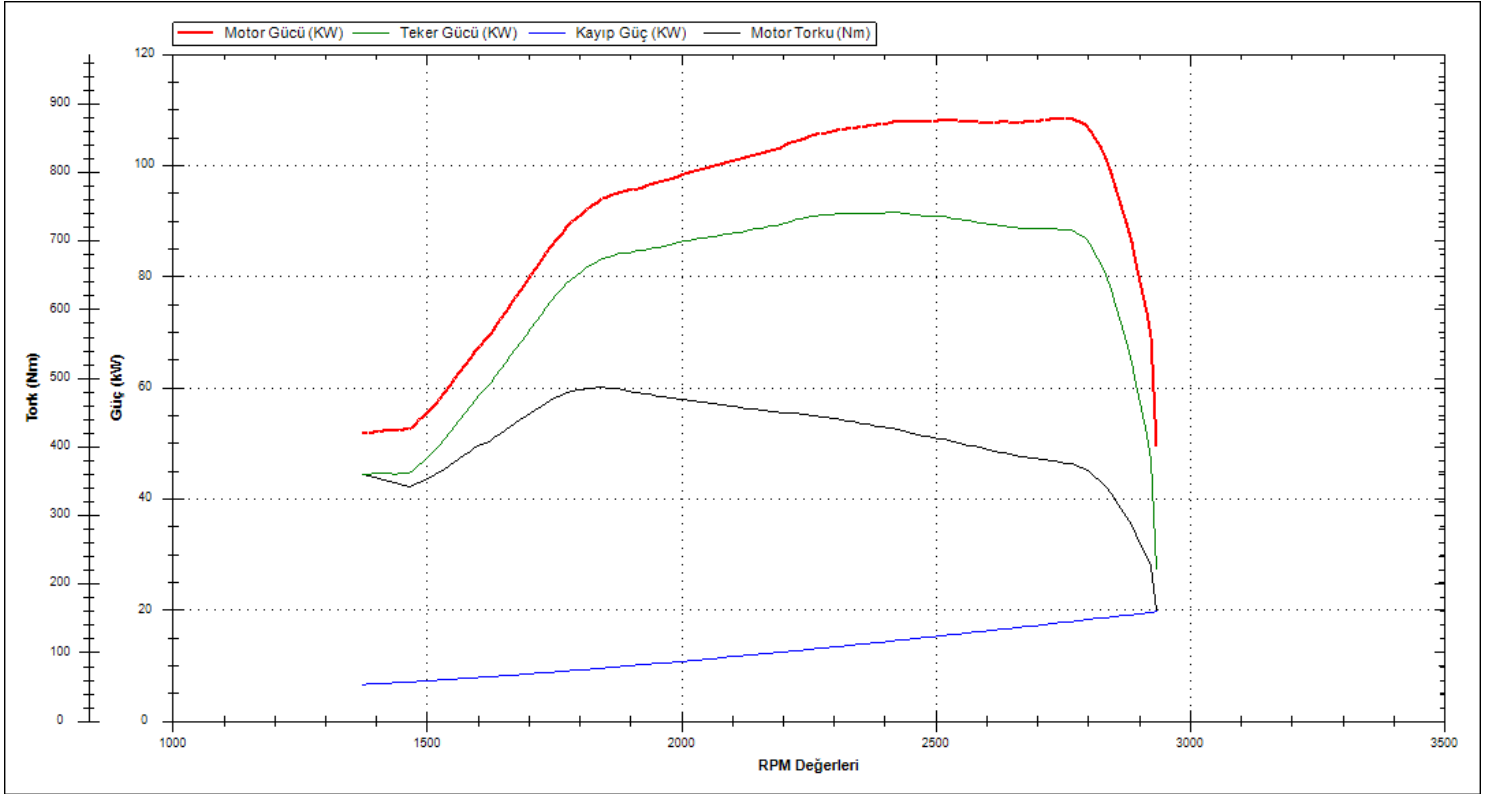
## RPM (Devir/dk) Grafiği

| Ölçülen Motor Torku | Teker Torku | Teker Gücü | Test Hızı |
| 486 | 430 | 91 | 166 |
| Ruhsat Verisi Güç | Test Sonucu Güç | Kayıp Güç | Performans % |
| 119 | 108 | 19 | 90,76 |
