# Full Plus Ekspertiz

## 24ABP311

HELLA GUTMANN  
23.10.2025  
Araç: MG Motors HS 1.51 16V T  
Motor kodu: 15E4E  
Üretim yılı: 18-  
Kilometre durumu  
Lisans numarası :  
VIN: LSJA24U95PN229686 (kumanda ünitesinden okunan )  
Test edilmiş: 23.10.2025 16:29:50 / Standard  
Hata kodu / Genel sorgulama / -  
Tüm yapı gruplarının hata kodu genel sorgulaması  
Bileşen grubu Sistem Hata  
OBD OBD 0  
Motor ECM motor elektroniği 1  
Hata kodu PO55F23:  
ABS SCS Sürüş dinamiği kontrolü 2  
Hata kodu C100B86:  
MOTOR TORKU  
HATALI SİNYAL  
Hata kodu C180377:  
El freni aktüatörü  
İstenen pozisyona ulaşılamıyor.  
Hava yastığı SDM hava yastığı 0  
Klima HVAC Kalorifer/klima  
=X  
Hata kodu B14111C;  
Ortam havası sıcaklık sensörü  
HATALI SİNYAL  
Konfor GW Gateway 1  
Hata kodu U024587:  
On bilgi-eğlence kumanda ünitesine için CAN-Bus/bağlantı  
HATALI İLETİŞİM!  
Konfor BCM Araç elektrik sistemi elektroniği 9  
Hata kodu U022287:  
Sürücü kapısı cam kriko motoruna veri yolu bağlantı

\*\*\*9686 şasi nolu MG HS LUXURY 1.5T AT markalı aracın SBM kayıtlarında geçmiş hasarı bulunmamıştır.

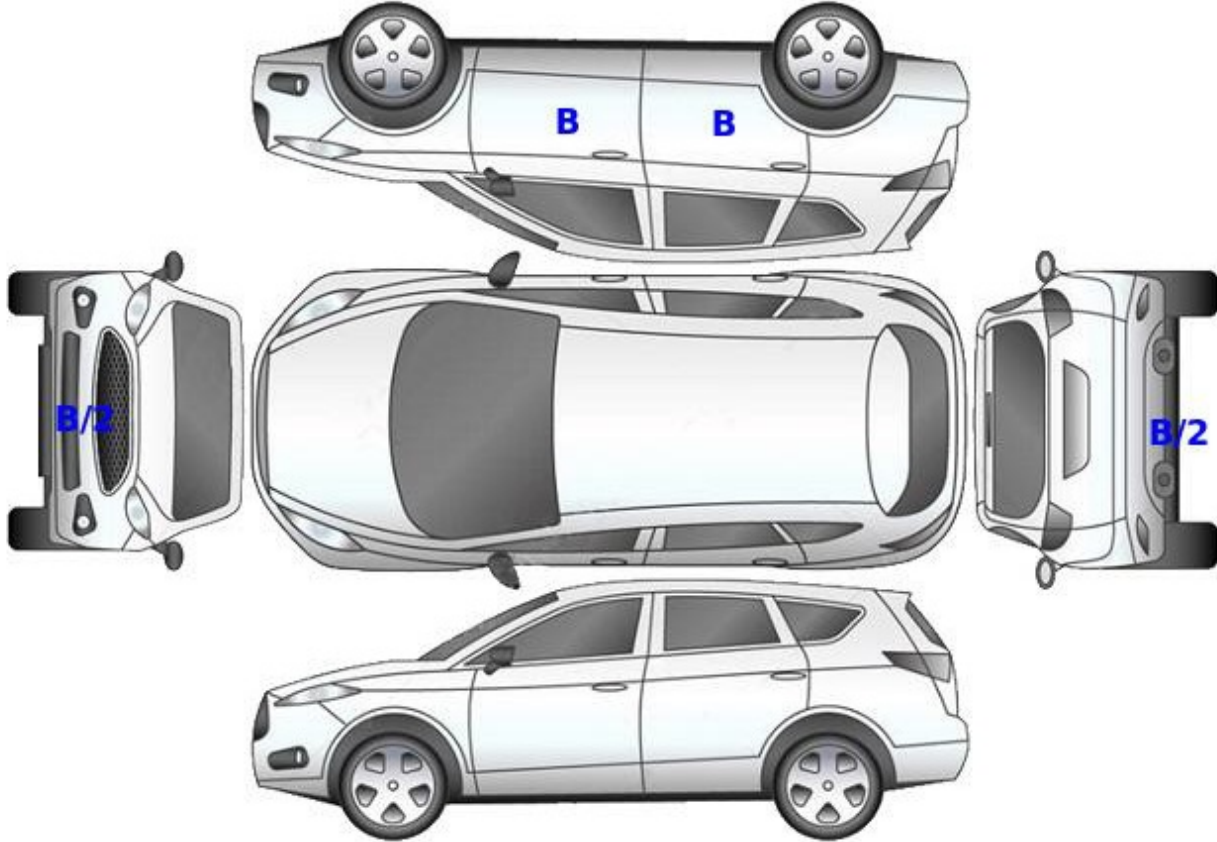
## Kaporta Kontrolü(Değişmiş Boyanmış kontrolü)

B: Boyalı

B/2: Lokal Boyalı

D: Değişmiş

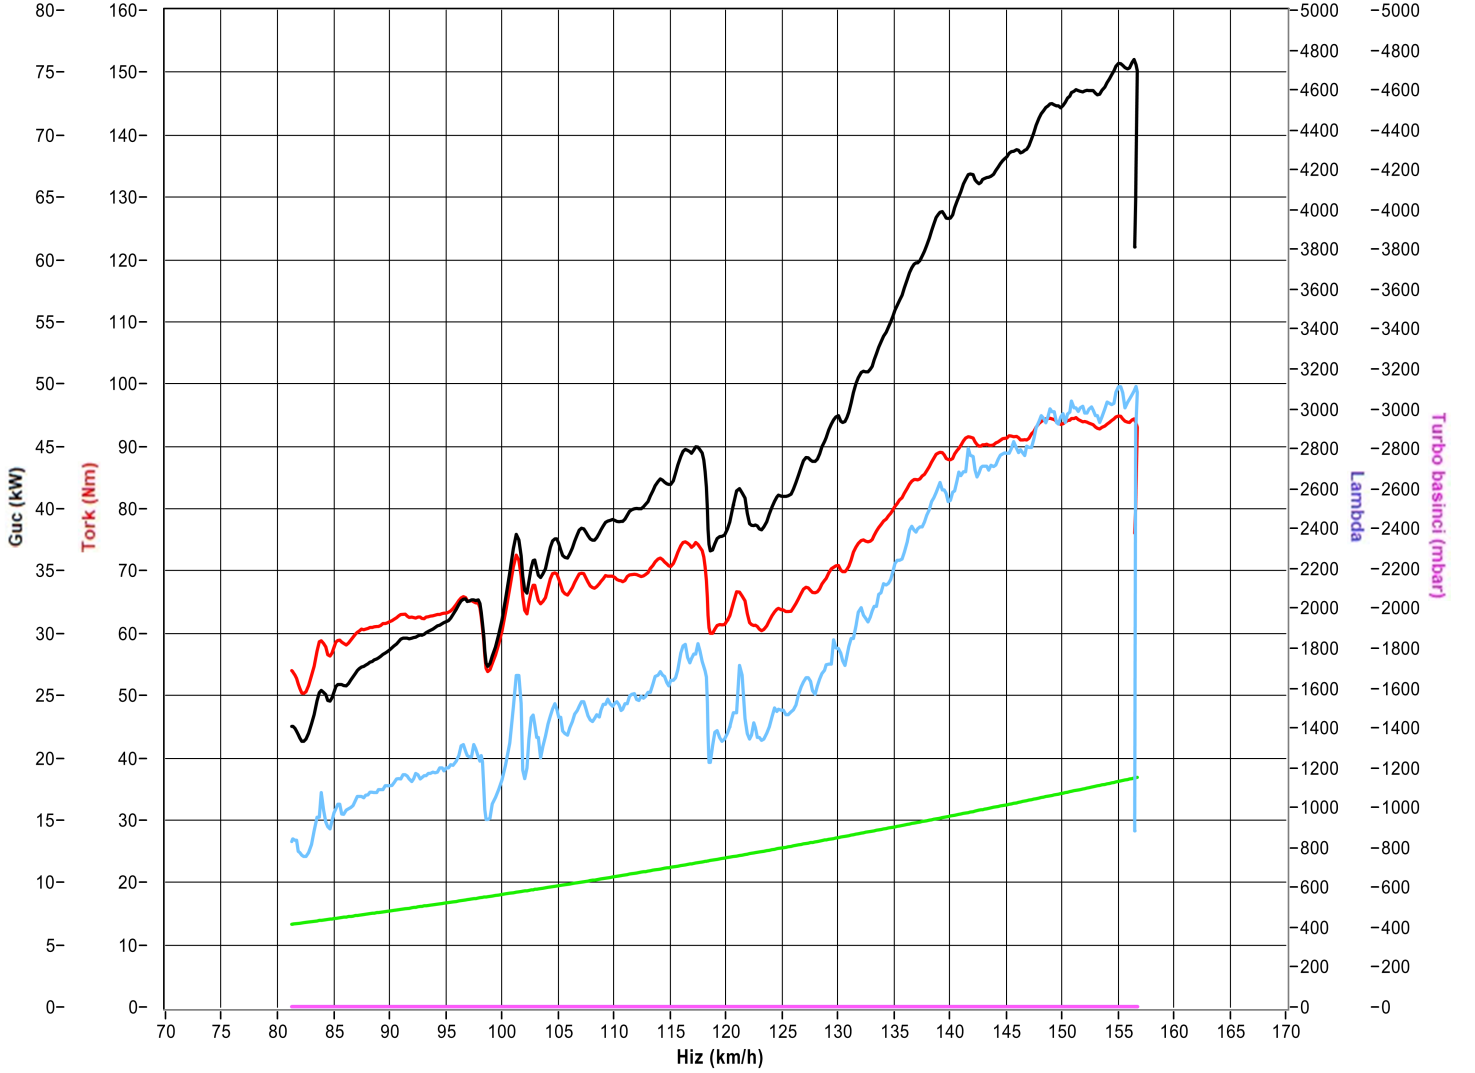
## RPM (Devir/dk) Grafiği

| Ölçülen Motor Torku | Teker Torku | Teker Gücü | Test Hızı |
| 95 | 4678 | 49,8 | 157 |
| Ruhsat Verisi Güç | Test Sonucu Güç | Kayıp Güç | Performans % |
| 119 | 76 | 1784 | 63,87 |

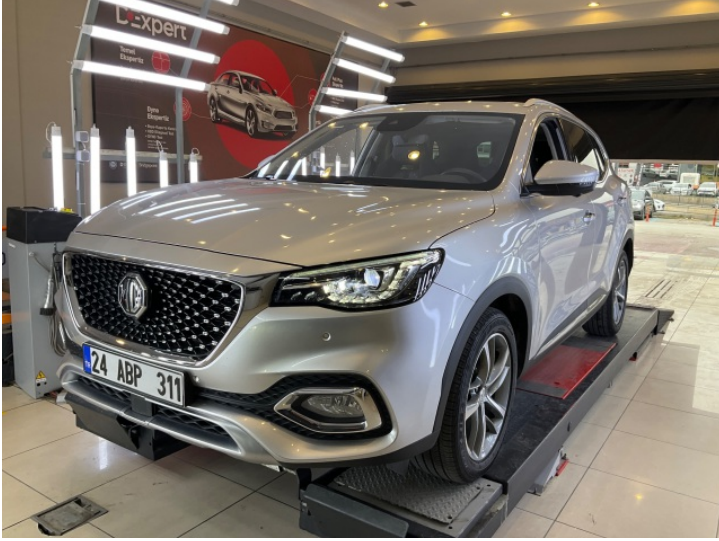
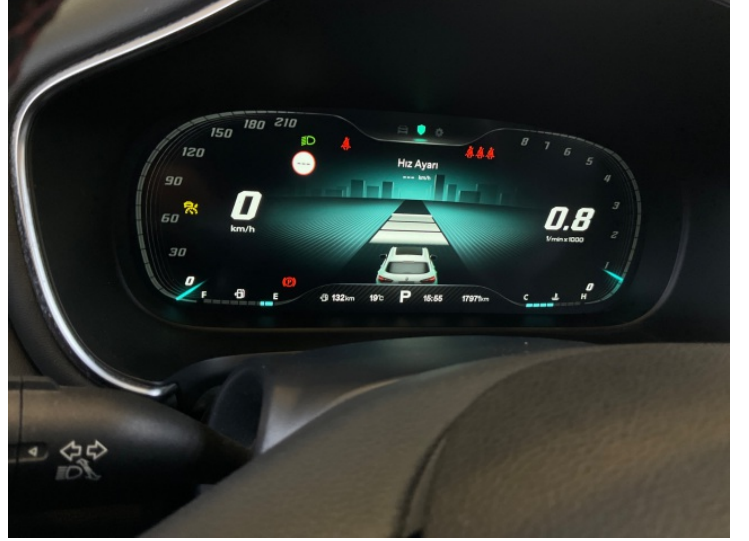
## Çizik

Kaporta, Sağ Üst Frangart > Çizik

Dikiz aynası, sağ, Dış dikiz aynası kapağı > Çizik

Arka lambalar, Arka lamba camı, sağ > Çizik

Tampon, arka, Arka tampon > Çizik

Tampon, ön, Ön tampon > Çizik
