# Full Plus Ekspertiz

## 06EDL143

**Müşteri** TAN OTO MOTORLU ARAÇLAR TAŞIMACILIK  
İNŞ.TİC.LTD.ŞTİ.(FORD)

MG Motors HS 1.5i 16V T

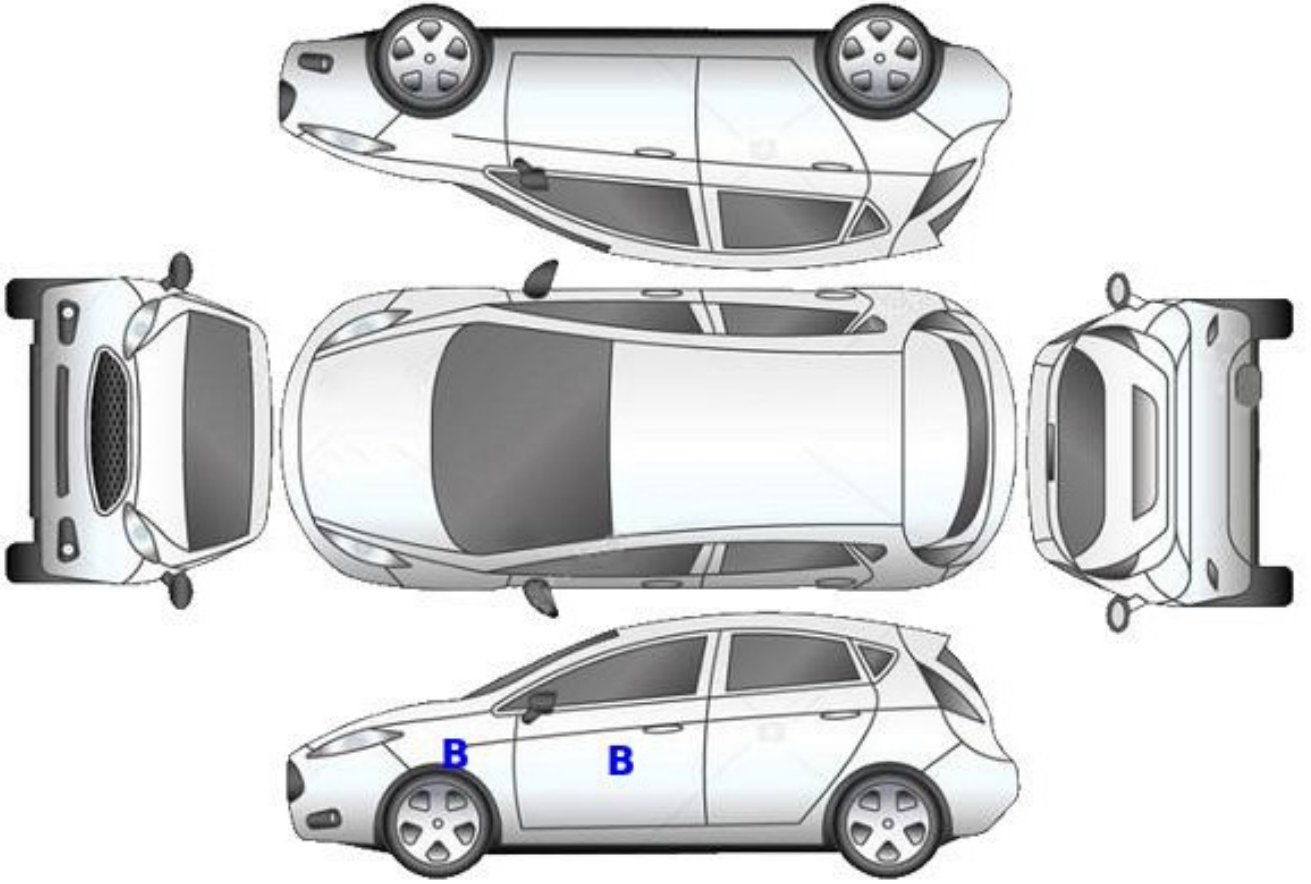
## Kaporta Kontrolü(Değişmiş Boyanmış kontrolü)

**B: Boyalı**

**B/2: Lokal Boyalı**

**D: Değişmiş**

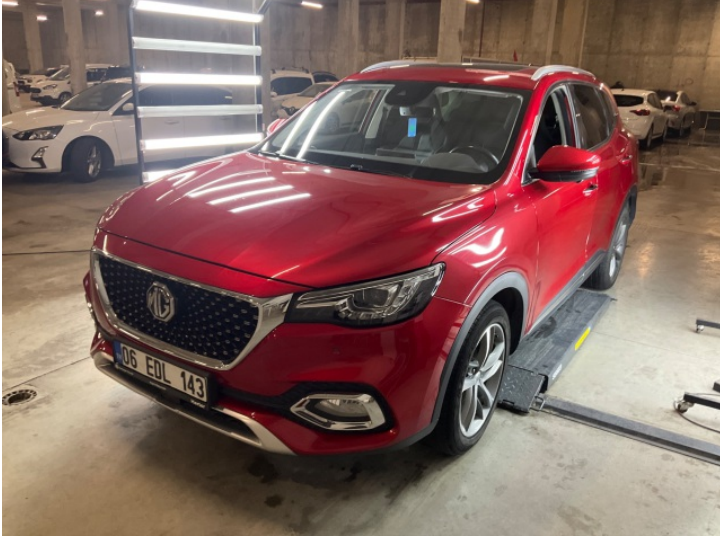
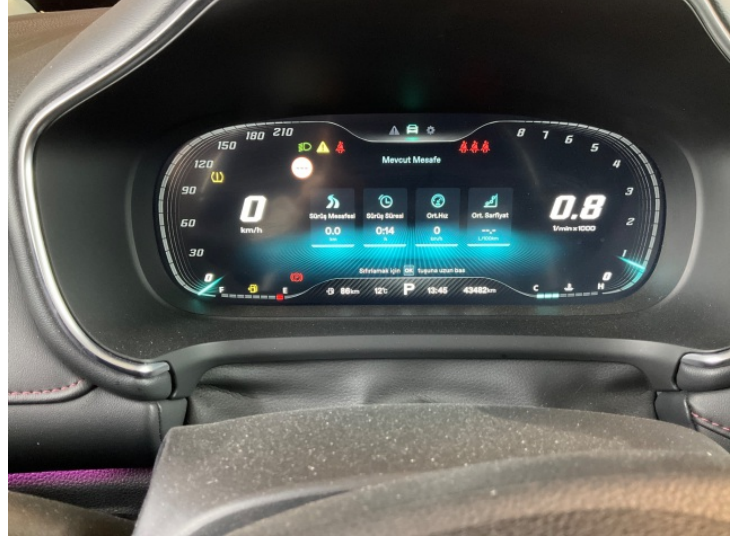
## Araç Resimleri

## Çizik

Tampon, arka, Arka tampon > Çizik

Tampon, ön, Ön tampon > Çizik

## Vuruk

Kapı, sol arka, Kapı, sol arka > Ezik
