Full Plus Ekspertiz

Plaka	06EET076	Şanzıman Tipi	Otomatik
KM	18106	Yakıt Cinsi	Benzin
Şase	LSJA24U94PN246589	Motor Gücü	119 kw
Marka	MG	Motor Hacmi	1490cc
Rengi	SİYAH	Model	HS
İlk Tescil Tarihi	06-01-2024	Sonraki Muayene Tar.	25-08-2026
Model Yılı	2023	Araç Tipi	SUV (Hatchback**)
Ruhsat Sahibi	TAN OTO	Kapı Sayısı	5 Kapı

Kaporta Kontrolü(Değişmiş Boyanmış kontrolü)

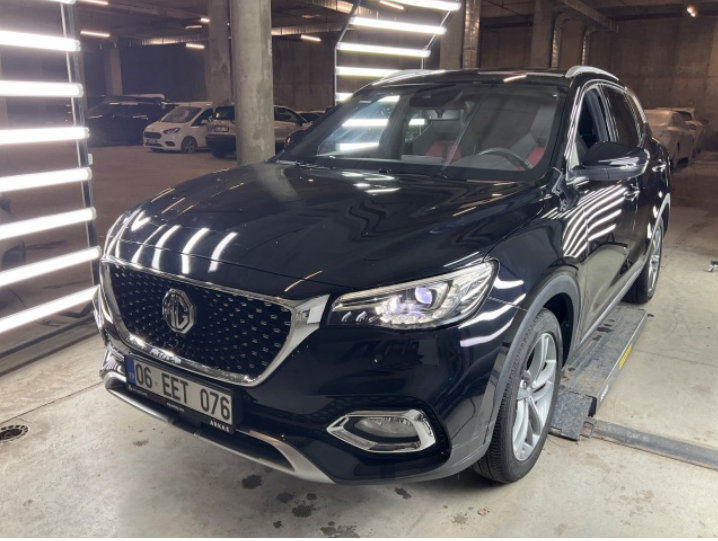
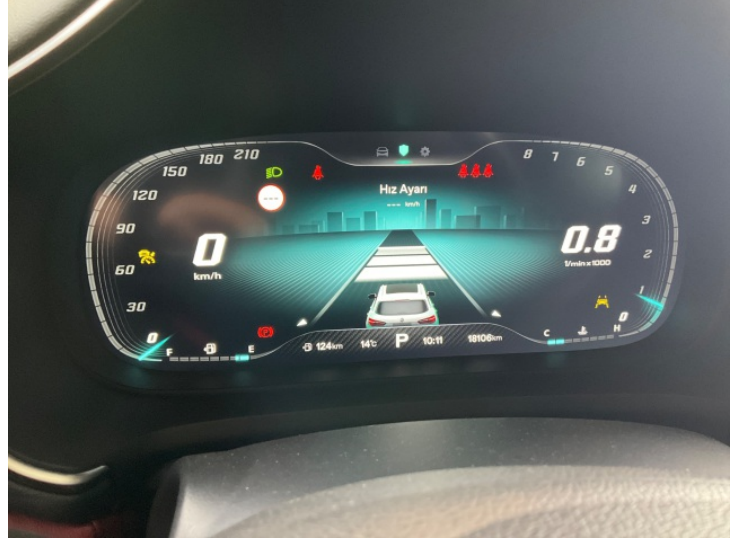
Araç Resimleri

Çizik

Tampon, ön, Ön tampon >
Çizik

Tampon, arka, Arka tampon >
Çizik

Kapı, sağ ön, Kapı, sağ ön >
Noktasal Ezik

Tampon, arka, Reflektör, sağ >
Hasarlı
