# Full Plus Ekspertiz

## 06DDC350

| Motor Hacmi | 999cc | Marka | MG |
| Rengi | BEYAZ | Model | ZS |

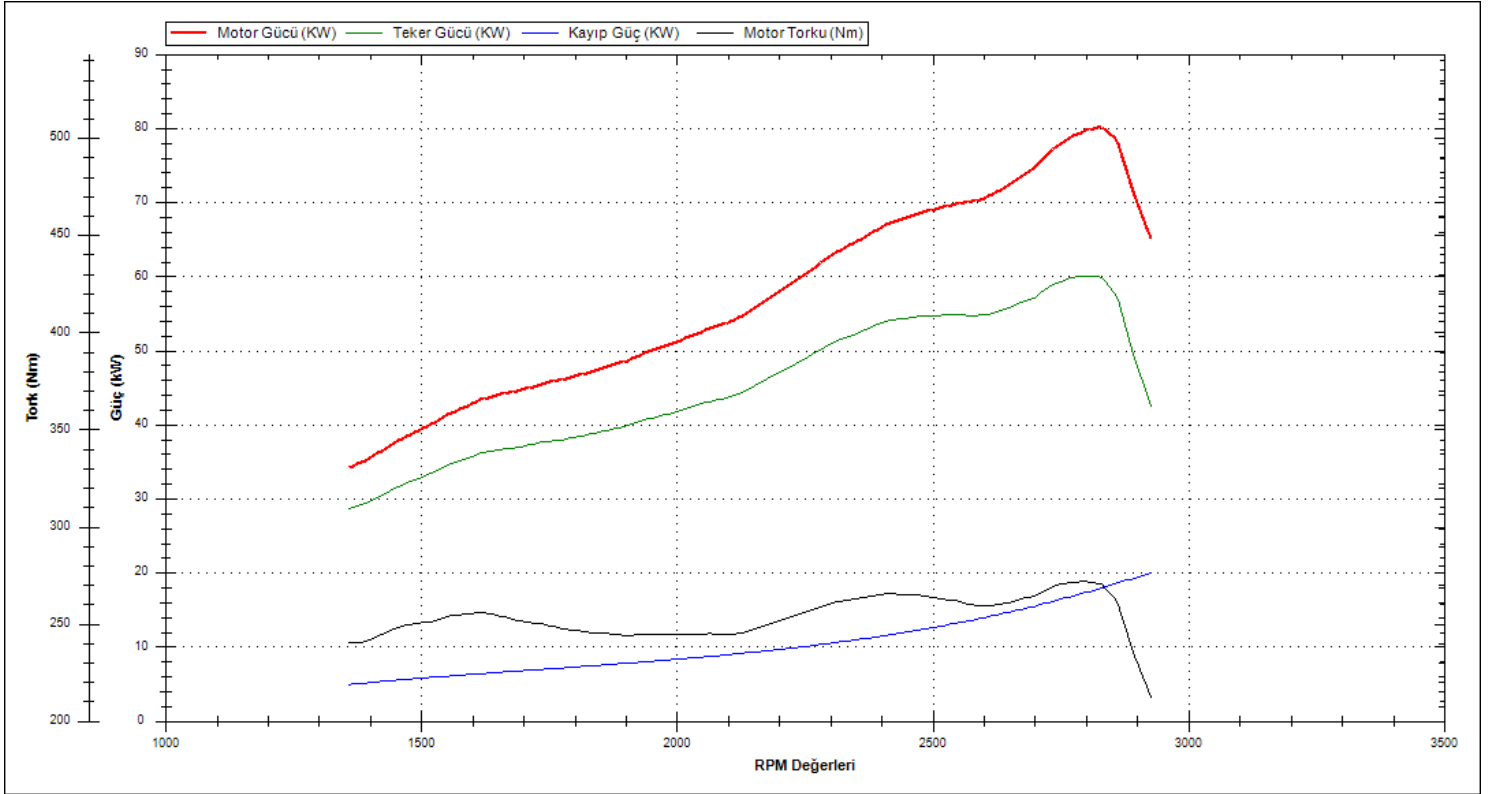
## RPM (Devir/dk) Grafiği

| Ölçülen Motor Torku | Teker Torku | Teker Gücü | Test Hızı |
| 271 | 213 | 60 | 170 |
| Ruhsat Verisi Güç | Test Sonucu Güç | Kayıp Güç | Performans % |
| 82 | 80 | 20 | 97,56 |

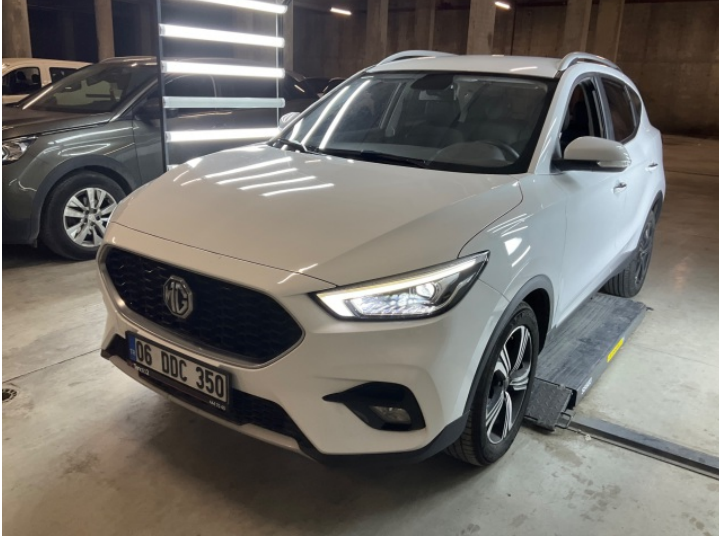
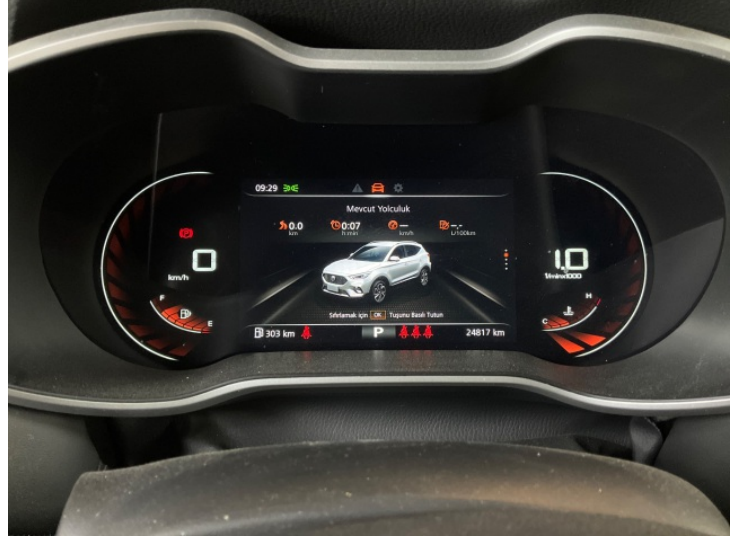
## Araç Resimleri

Tampon, ön, Ön tampon > Çizik

Tampon, arka, Arka tampon > Çizik

Tavan, Tavan > Yakıcı Madde ile Zarar Görmüş

Döşemeler/Kapaklar, Döşemeler/Kapaklar > Kirlenmiş
