# Full Plus Ekspertiz

## 06EA3451

| Marka | MG | Motor Hacmi | 999cc |
| Rengi | TURUNCU | Model | ZS |

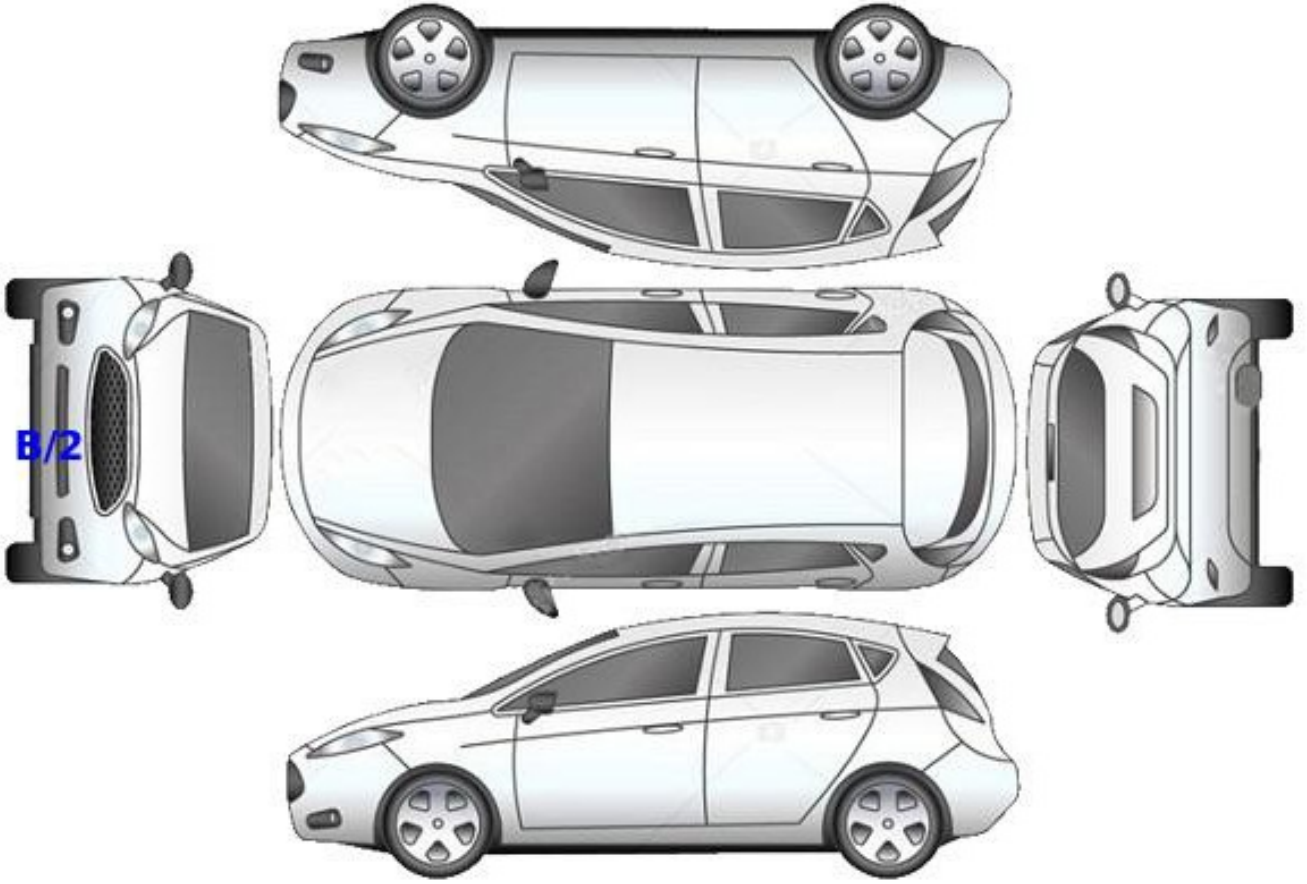
## Kaporta Kontrolü(Değişmiş Boyanmış kontrolü)

**B: Boyalı**

**B/2: Lokal Boyalı**

**D: Değişmiş**

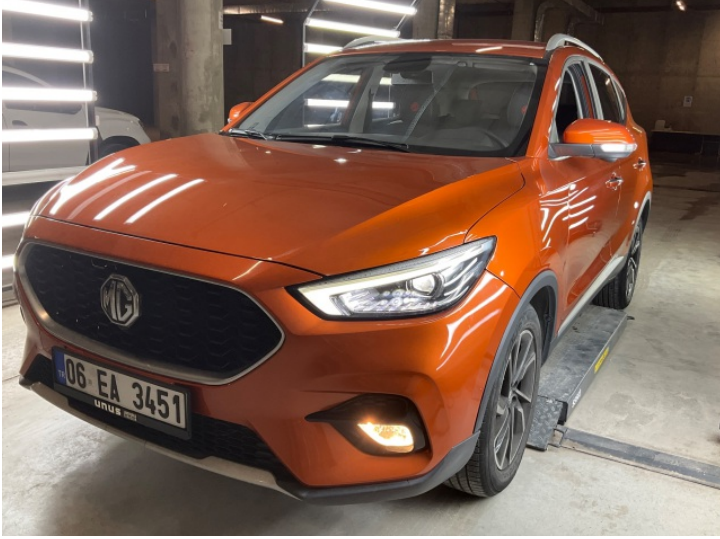
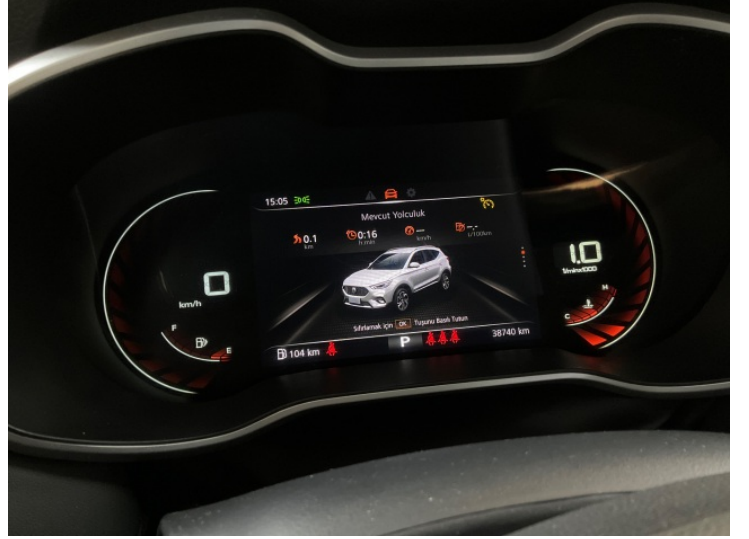
## Araç Resimleri

Farlar, Far, sol > Çizik

Çamurluk, sol arka, Çamurluk, sol arka > Ezik

Motor kaputu, Motor kaputu > Ezik
