# Full Plus Ekspertiz

## 34AG0047

| Marka | Mini | Motor Hacmi | 1598cc |
| Rengi | BEYAZ | Model | Cooper |

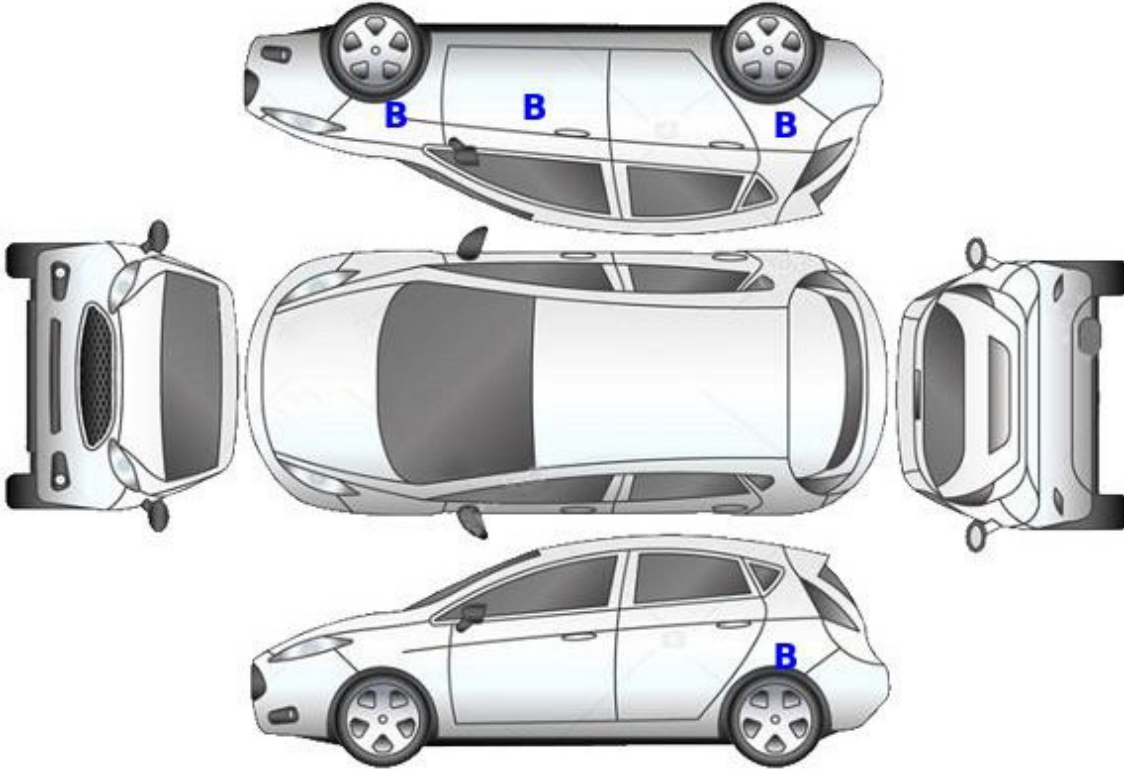
## Kaporta Kontrolü(Değişmiş Boyanmış kontrolü)

B: Boyalı

B/2: Lokal Boyalı

D: Değişmiş

C-direk, sağ - Lokal Boya  
Direksiyon kutusu - Ses Yapıyor

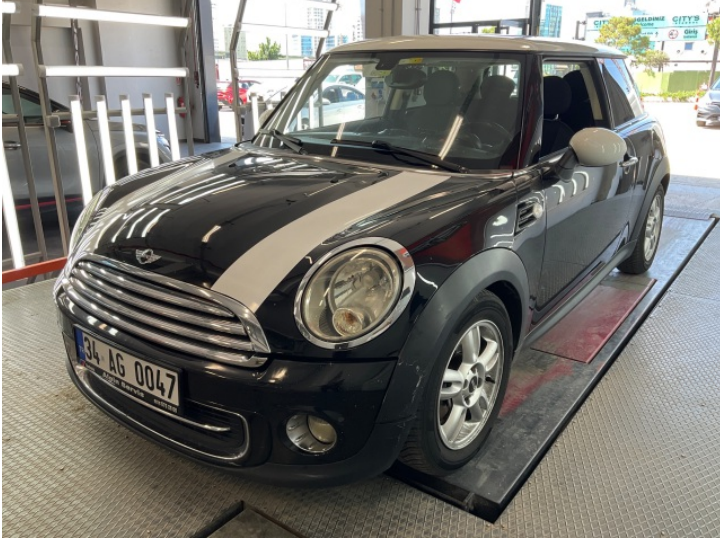
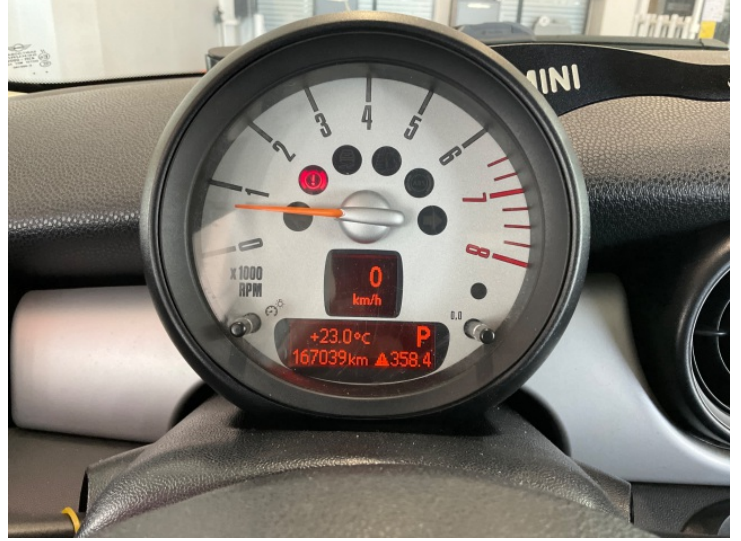
## Araç Resimleri

Kapı, sol arka, Kapı, sol arka > Çizik

Kapı, sol ön, Kapı, sol ön > Çizik

Motor kaputu, Motor kaputu > Ezik
