# Full Plus Ekspertiz

## 31ALD082

<b>Plaka</b>	31ALD082	<b>Şanzıman Tipi</b>	Otomatik
<b>KM</b>	61082	<b>Yakıt Cinsi</b>	Benzin
<b>Şase</b>	VNVK1400669932277	<b>Motor Gücü</b>	68 kw
<b>Marka</b>	Nissan	<b>Motor Hacmi</b>	999cc
<b>Rengi</b>	BEYAZ	<b>Model</b>	Micra
<b>İlk Tescil Tarihi</b>	29-12-2022	<b>Sonraki Muayene Tar.</b>	05-11-2027
<b>Model Yılı</b>	2022	<b>Araç Tipi</b>	Hatchback
<b>Ruhsat Sahibi</b>	TAN OTO	<b>Kapı Sayısı</b>	5 Kapı

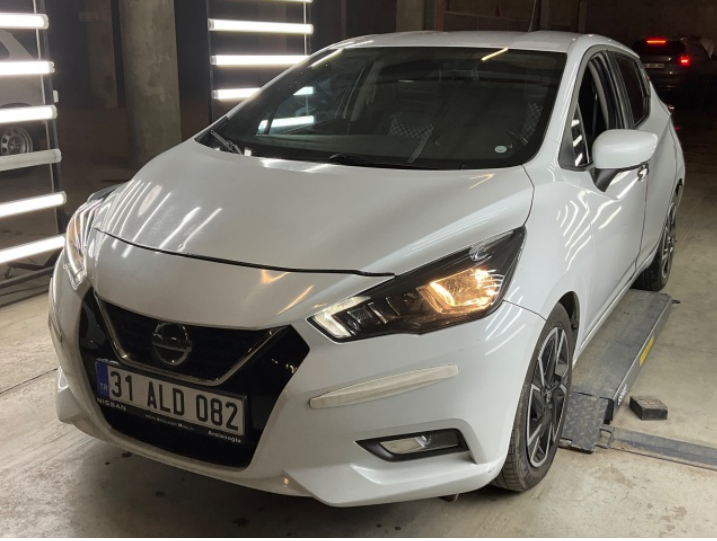
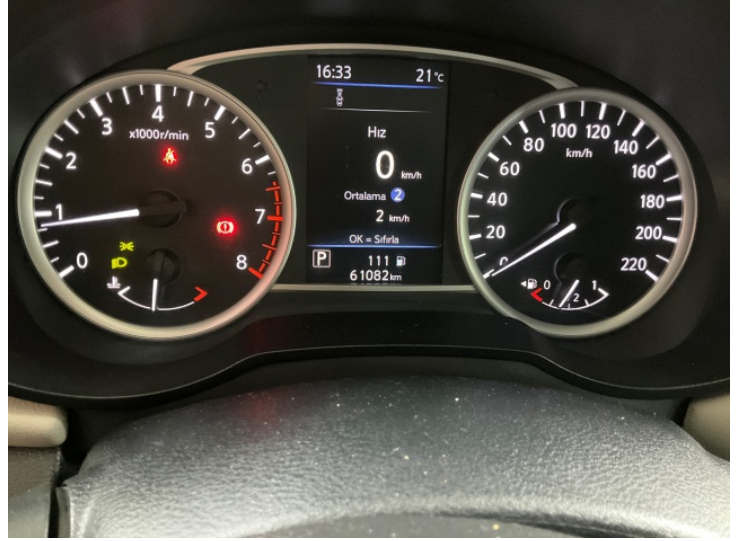
## Araç Resimleri

Tampon, arka, Arka tampon > Çizik

Tampon, ön, Ön tampon > Çizik

Bagaj kapağı/kapısı, Bagaj kapısı > Ezik

Kapı, sağ ön, Kapı, sağ ön > Ezik
