# Full Plus Ekspertiz

## 06ABJ305

<b>Plaka</b>	06ABJ305	<b>Şanzıman Tipi</b>	Otomatik
<b>KM</b>	88719	<b>Yakıt Cinsi</b>	Benzin
<b>Şase</b>	MDHFBUK13U0873060	<b>Motor Gücü</b>	59 kw
<b>Marka</b>	Nissan	<b>Motor Hacmi</b>	1198cc
<b>Rengi</b>	BEYAZOTO	<b>Model</b>	Micra
<b>İlk Tescil Tarihi</b>	03-06-2016	<b>Sonraki Muayene Tar.</b>	27-10-2027
<b>Model Yılı</b>	2016	<b>Araç Tipi</b>	Hatchback
<b>Ruhsat Sahibi</b>	TAN	<b>Kapı Sayısı</b>	5 Kapı

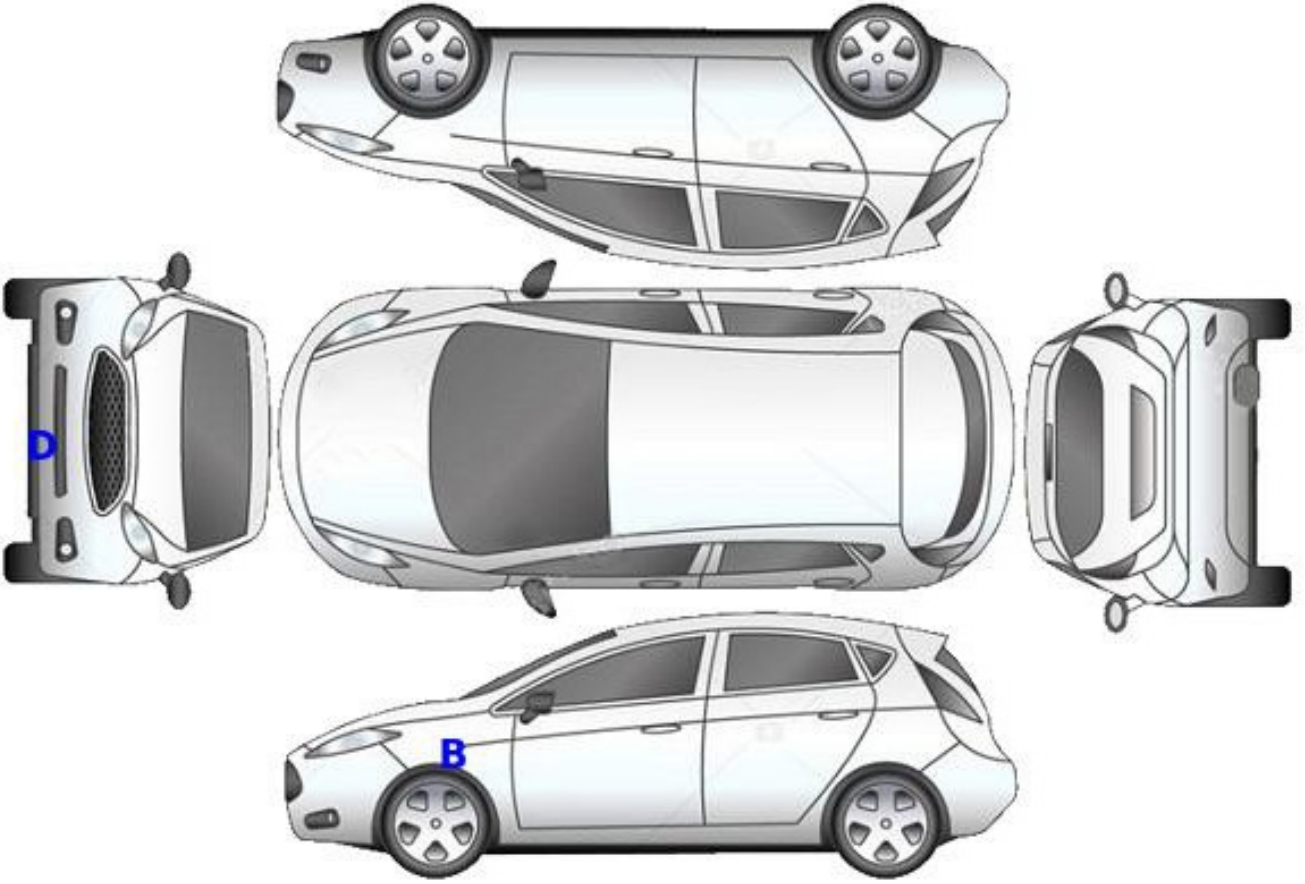
## Kaporta Kontrolü(Değişmiş Boyanmış kontrolü)

**B: Boyalı**

**B/2: Lokal Boyalı**

**D: Değişmiş**

Sol ön çamurluk işlemlili boyalı ve bağlantı ayağı ezik. Sol ön kılıç sacı ucu ezik. Sol ön kapı ve Sol ön çamurluk bağlantı civataları işlemlili.
