# Full Plus Ekspertiz

## 06DCH577

| Motor Hacmi | 1197cc | Marka | Nissan |
| Rengi | BEYAZ | Model | Qashqai |

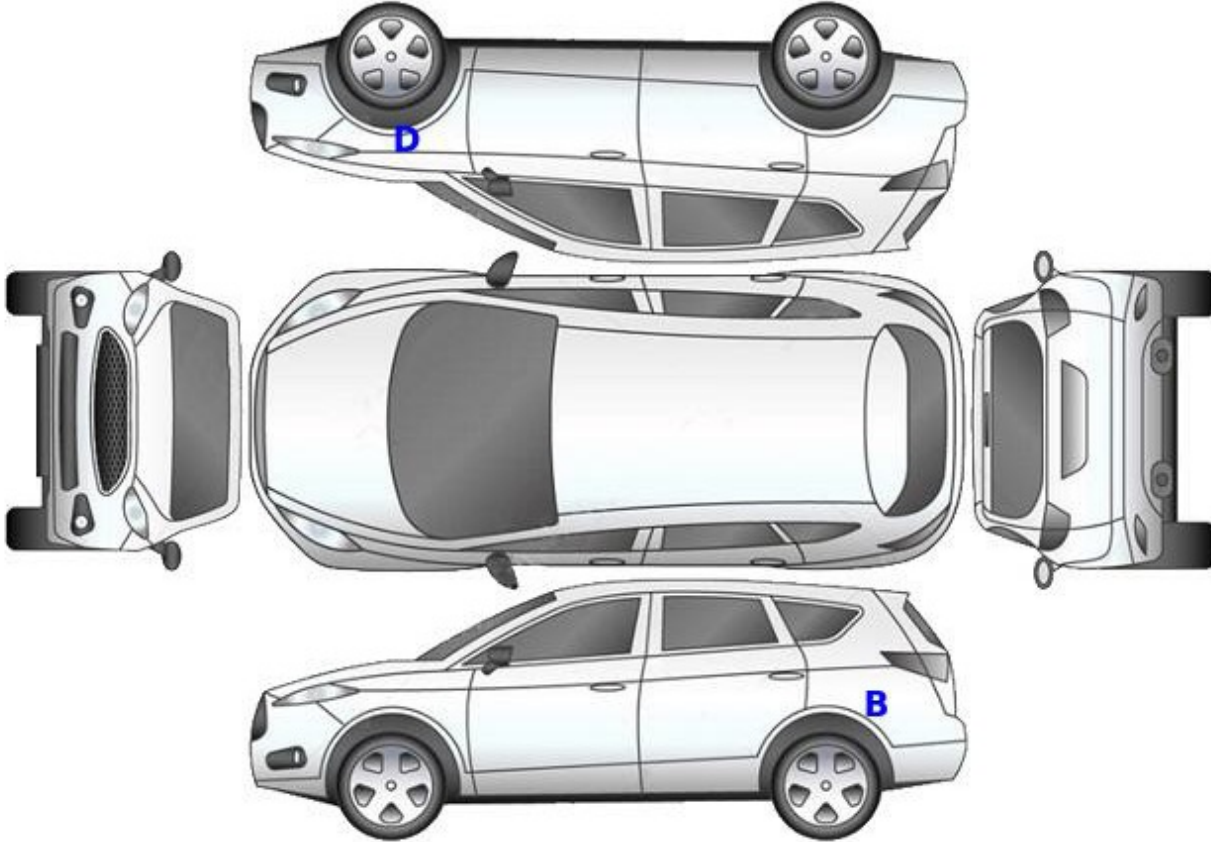
## Kaporta Kontrolü(Değişmiş Boyanmış kontrolü)

B: Boyalı

B/2: Lokal Boyalı

D: Değişmiş

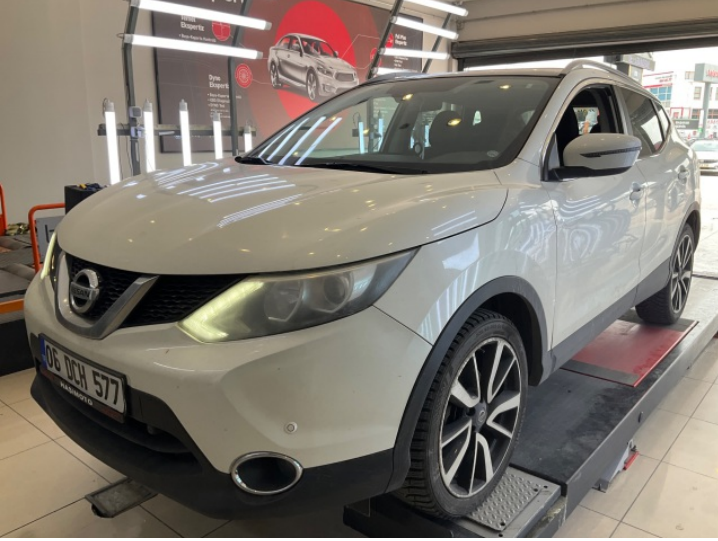
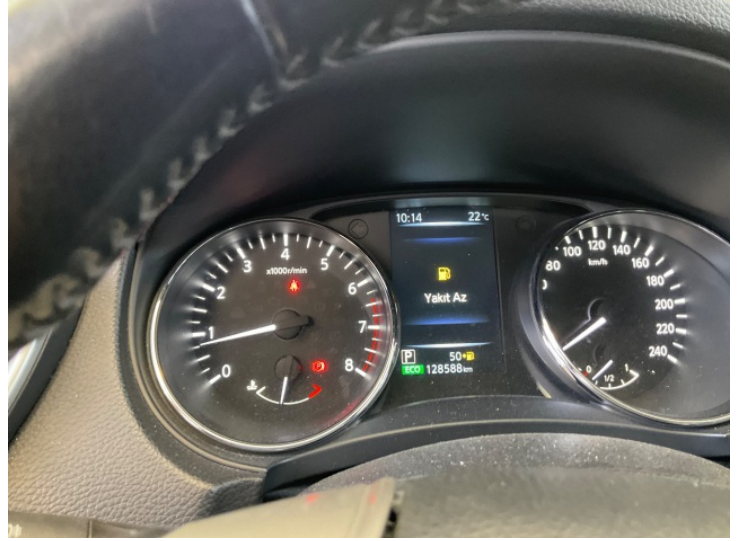
## Araç Resimleri

Tampon, ön, Ön tampon > Çizik

Çamurluk, sol arka, Çamurluk, sol arka > Çizik

Kapı, sol arka, Kapı, sol arka > Çizik

Çamurluk, sol arka, Çamurluk, sol arka > Ezik

Kapı, sol ön, Kapı, sol > Ezik
