Rapor Tarihi: 25.06.2026 10:11
Rapor No: 06-01-1498457
Mersis No: 0309073518100001

Full Plus Ekspertiz

Plaka	06FBL523	Şanzıman Tipi	Otomatik
KM	8505	Yakıt Cinsi	Benzin
Şase	SJNTAAJ12U2109403	Motor Gücü	116 kw
Marka	Nissan	Motor Hacmi	1332cc
Rengi	BEYAZ	Model	Qashqai
İlk Tescil Tarihi	26-02-2025	Sonraki Muayene Tar.	29-11-2027
Model Yılı	2024	Araç Tipi	SUV
Ruhsat Sahibi	TAN OTO	Kapı Sayısı	5 Kapı

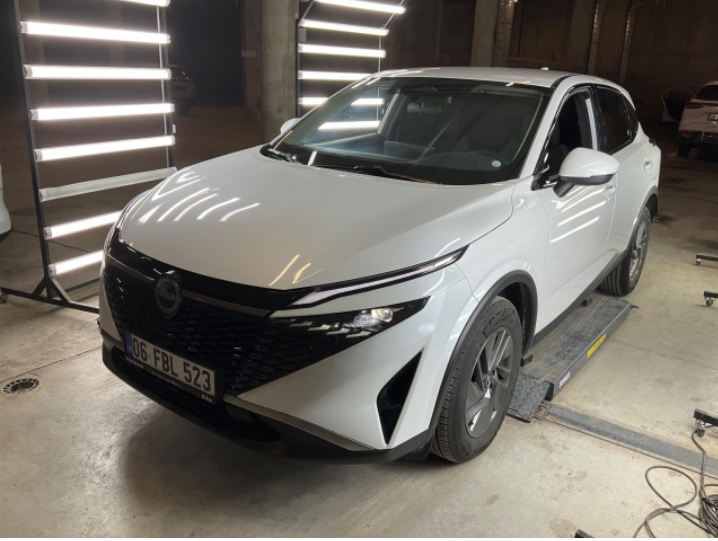
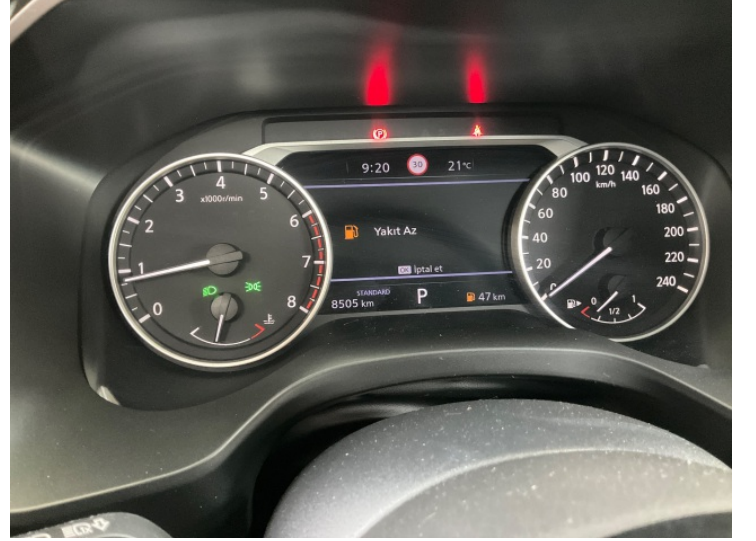
Araç Resimleri

Farlar, Far camı, sol > Taş
Izi

Farlar, Far camı, sağ > Taş
Izi

Bagaj kapağı/kapısı, Bagaj
kapısı > Küçük Çizik

Tampon, ön, Ön tampon >
Küçük Çizik

Camlar, Ön cam > Taş
Vuruğu

Motor kaputu, Motor kaputu >
Yakıcı Madde Ile Zarar Görmüş
