Rapor No: 06-01-1490417

Full Plus Ekspertiz

Plaka	06ENU798	Şanzıman Tipi	Otomatik
KM	131308	Yakıt Cinsi	Benzin
Şase	SJNFFAJ11U2885261	Motor Gücü	117 kw
Marka	Nissan	Motor Hacmi	1332cc
Rengi	BEYAZ	Model	Qashqai
İlk Tescil Tarihi	02-11-2020	Sonraki Muayene Tar.	22-11-2027
Model Yılı	2020	Araç Tipi	SUV
Ruhsat Sahibi	TAN OTO	Kapı Sayısı	5 Kapı

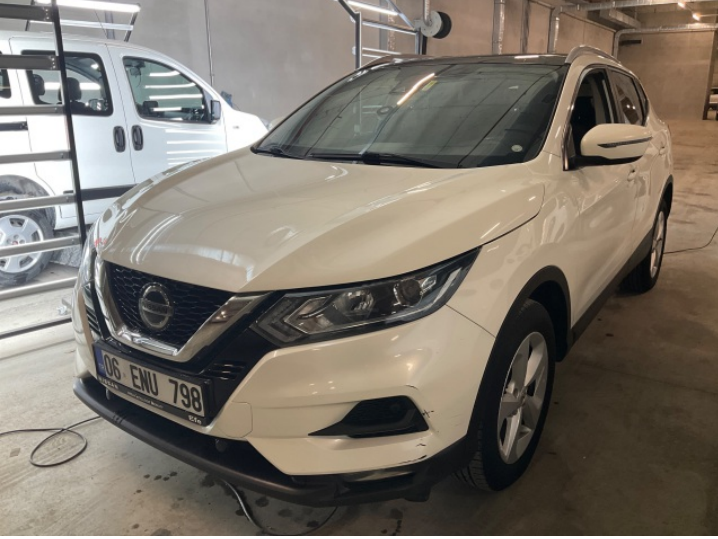
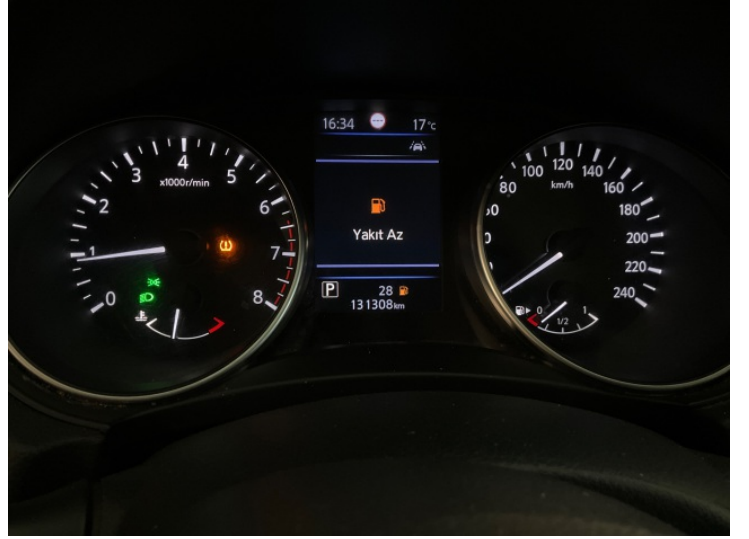
Kapı, sağ arka, Kapı bandı >
Çizik
